深圳市恒创技术有限公司

EMC整改案例

车载信息服务终端整改案例分享 第二十九期

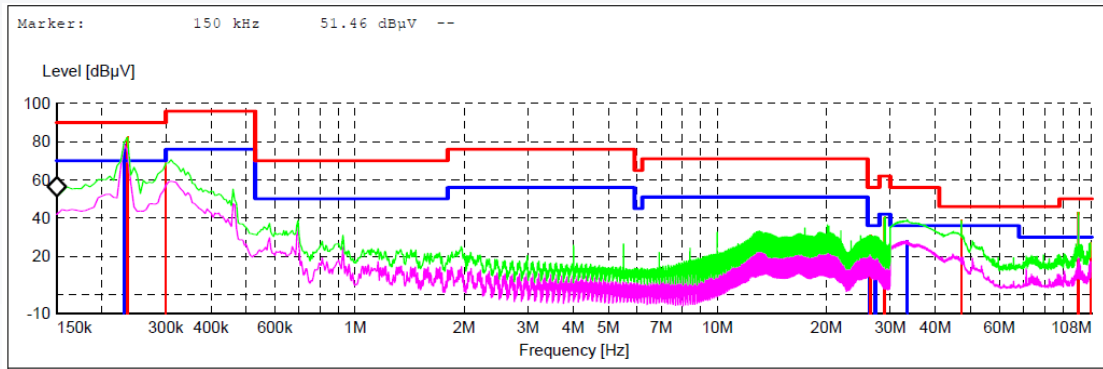
图 1 传导原始测试数据，超标频段为 250K 左右，一般如此低频段的超标，都会想到芯片工作频率有关。图 2 辐射原始测试数据，250K 左右频段也超标，初步推测应该是某芯片的工作频率。

4.1 【问题描述】传导 250K 包络和辐射 250k 超标.

【问题整改方案】对芯片电路输出增加 100nF 对地电容滤波，同时规划 PCB 走线，中间红色部分电路改为不经过电源层到底层而直接走 GND 层到顶层，从而避开耦合干扰。

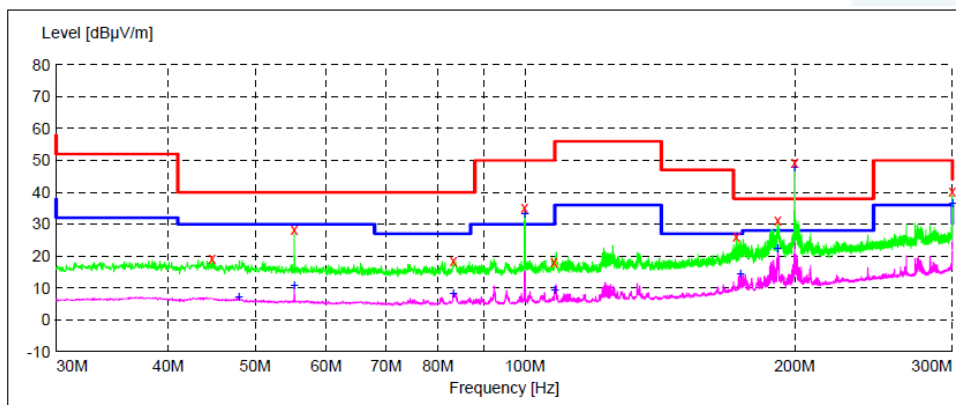
图 3 辐射原始测试数据，超标点都为单点超标，分别为 100M，200M，300M。初步分析，应和 100M 的时钟信号相关。通过查找产品相关时钟信号表，发现有一个时钟信号刚好是跑 100M，初步判断为此时钟信号。为进一步验证，我们断开此时钟信号，同样单点的超标也消失了。可以证明辐射单点超标与此时钟信号有关，但是未能明确是此时钟信号的阻抗匹配不好，还是时钟信号走线不理想。因此，还需通过原理图和 PCB 来判断。打开 PCB 观察走线时，发现此时钟信号走线如下：一个输出信号（红色），一个返回信号（蓝色）。两条信号线走线长，回路面

积大，且过孔比较多，同时也没有很好的回路地，导致辐射发射较大。

4.2 【问题描述】辐射 100M, 200M, 300M 超标

【问题整改方案】时钟信号线的输出线和反馈线改为差分线，且伴地处理。

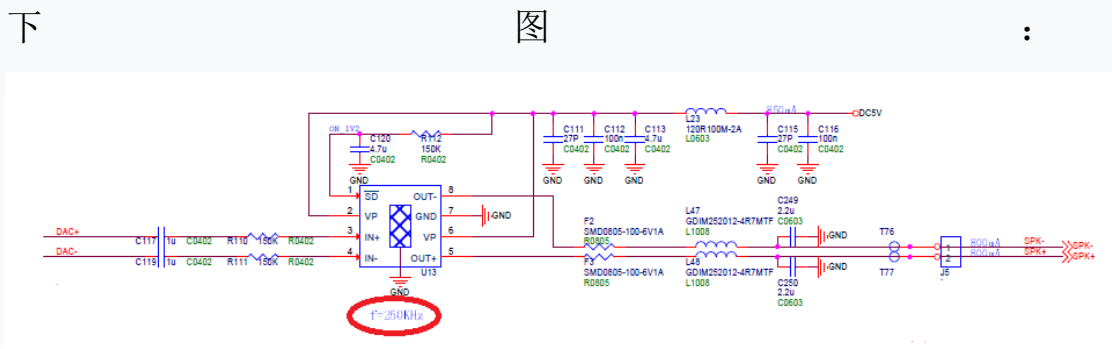
在原理图上，我们看到有颗芯片的工作频率为 250k 左右。如下

断开芯片输出脚进行验证，超标频段消失，进一步验证之前的推测。

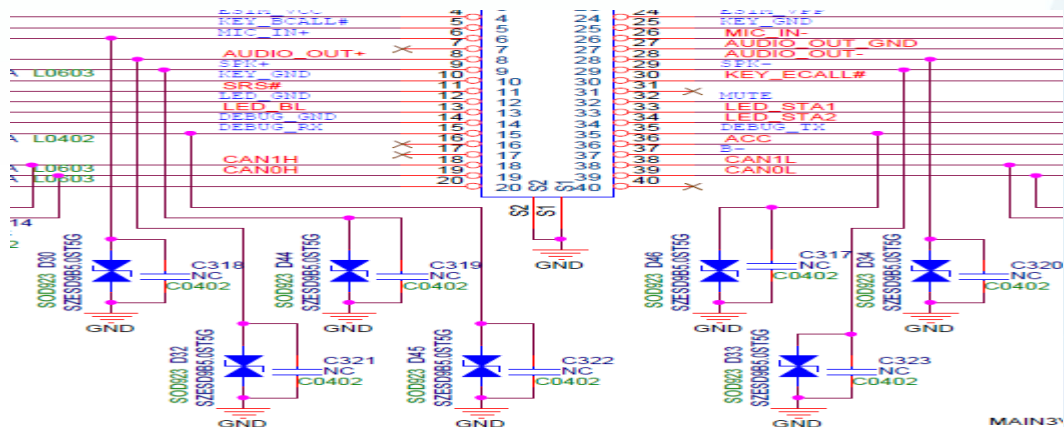
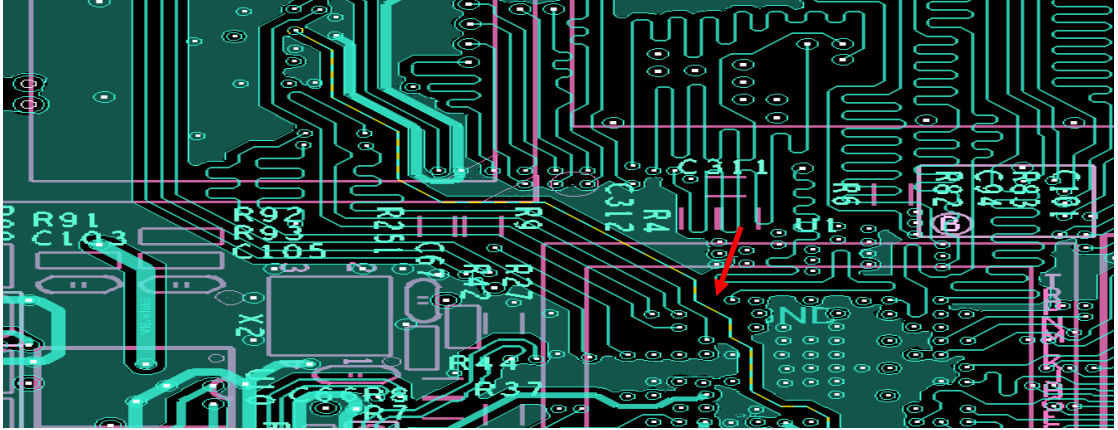
样品为塑料外壳，对样品端口进行±20KV 试验时，样品出现死机现象。很明显耦合途径是通过端口耦合进到样品内部。但是对样品进行周边缝隙测试，却没有死机的现象，只是出现了重启现象，两现象对比分析，先从端口进行排查。发现端口没有做防护，板子顶层的 PCB 布线和元器件很多，虽然有屏蔽罩，但是屏蔽罩与地的连接方式为点焊，屏蔽效果不佳，同时观察复位信号很长，且没有做伴地处理。

4.3 【问题描述】 静电放电端口空气放电死机,端口没有做防护处理。同时打缝隙复位。

【问题整改方案】 对端口有用信号增加 TVS 管防护和滤波电容,对复位信号伴地处理,同时对屏蔽罩与 PCB 的地地的连接方式改为鸳鸯盖连接方式

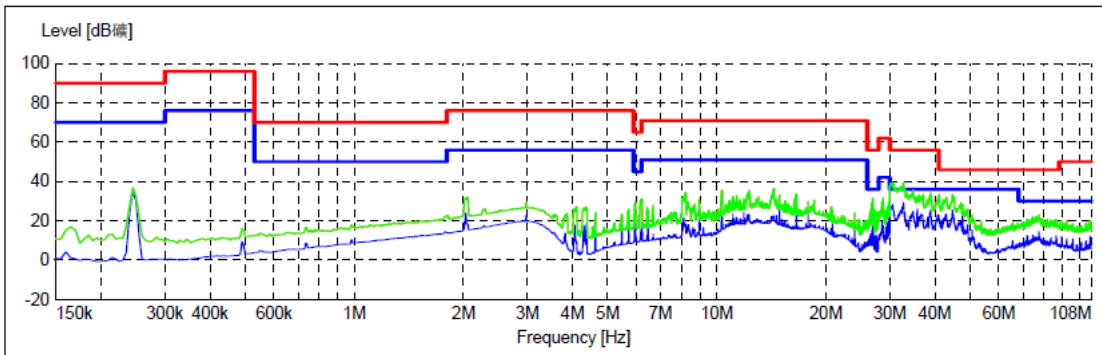
5.1 整改后传导测试数据

经过以上的整改后，产品通过了传导，辐射和静电放电的测试，我们可以总结出一些经验：
