EMC整改案例

混合动力汽车整改案例分享 第二十八期

一款混合动力公交车在通过国家规定法规 GB14023 和 GB18387 时出现多个频点超标；具体见下面数据。

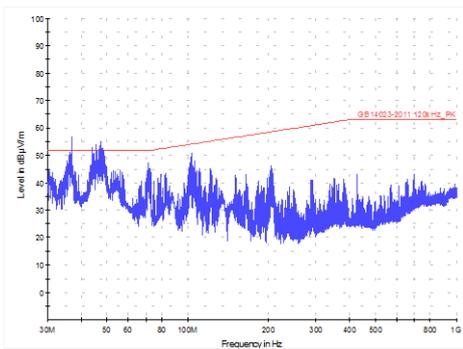
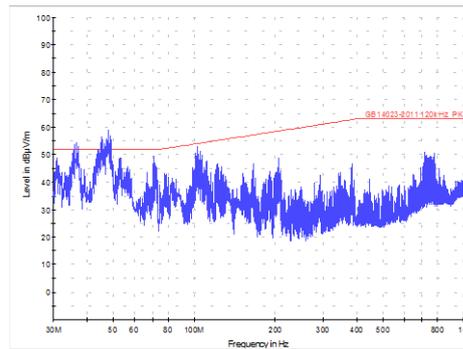
纯电动模式（垂直）

燃气模式(水平)

首先 GB14023 宽带骚扰的燃气模式与纯电动模式的测试数据相同，可以确认宽带骚扰并非只是由点火线圈单独引起干扰；宽带骚扰

超标应该是这两种模式同时工作的系统或部件引起，为验证此分析，将保险盒中 30A 保险丝断开（顶控模块和前控模块）再测试，两个模式的 30MHz~100MHz 均下降 30DB 左右；因此在后续整改时需要针对这一系统或子部件做重点处理。

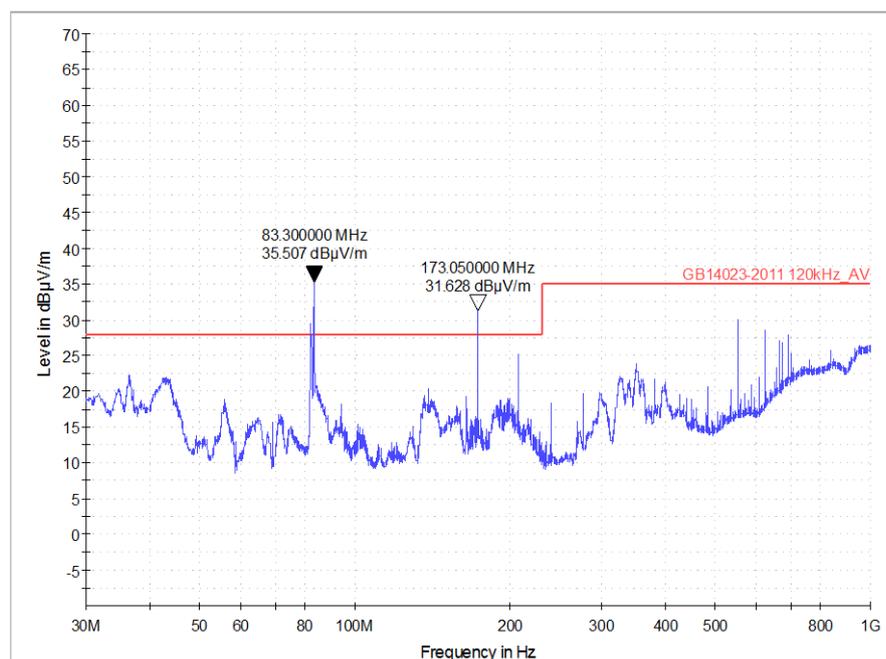
如下图所示平均值在 83.3MHz、173MHz 超标可能是由燃气报警系统引起。

左侧水平极化平均值超标（可能由燃气报警系统引起）

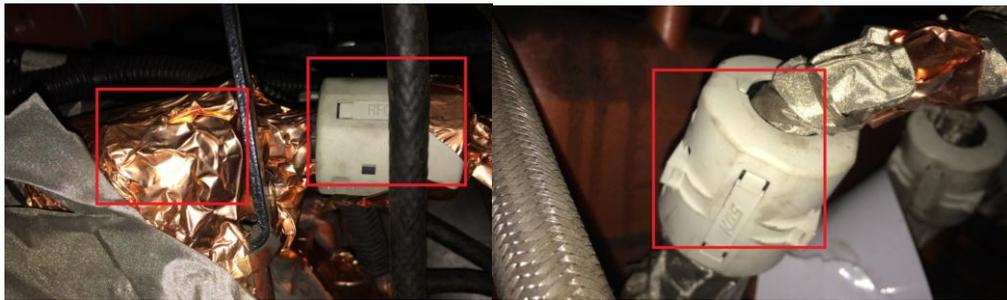
点火系统整改照片

将高压点火线圈的高压侧、低压侧连接线屏蔽并将屏蔽层接地，并在线束上套上 RFC-20 磁环（六组都采取这种处理方式）。

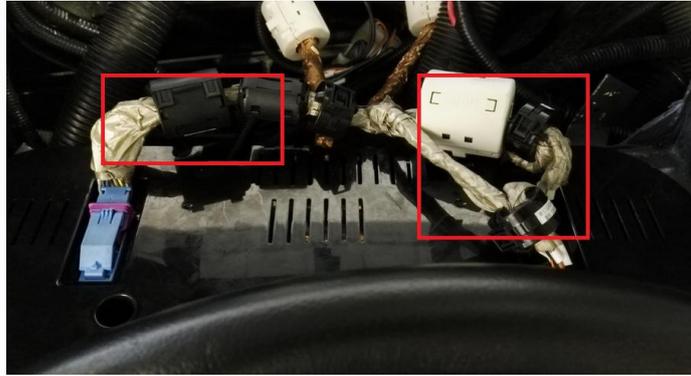
仪表线束部分整改后的图片

- 将仪表线束屏蔽,并在连接线束上增加磁环,磁环型号 UF-130A 和 WFC-25*12*15 磁环;

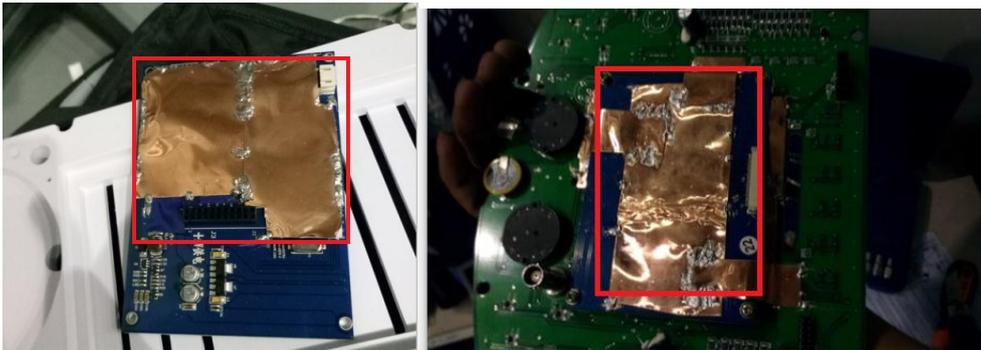
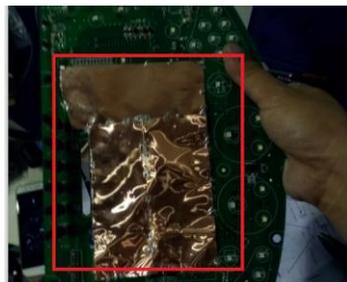
仪表 PCB 板整改后的图片

- 将仪表 PCB 板内部局部屏蔽来减小时钟产生的谐波干扰。

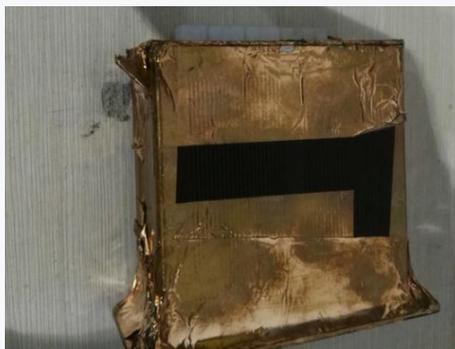
燃气报警器控制盒整改后的照片

- 为减少金属外壳缝隙，将燃气报警器控制盒接触部分绝缘漆去掉，使金属之间搭接良好；
- 为减少燃气报警系统接口对外产生辐射发射，在连接线接口串联小孔珠，在显示屏接口增加 100PF 的对地电容；

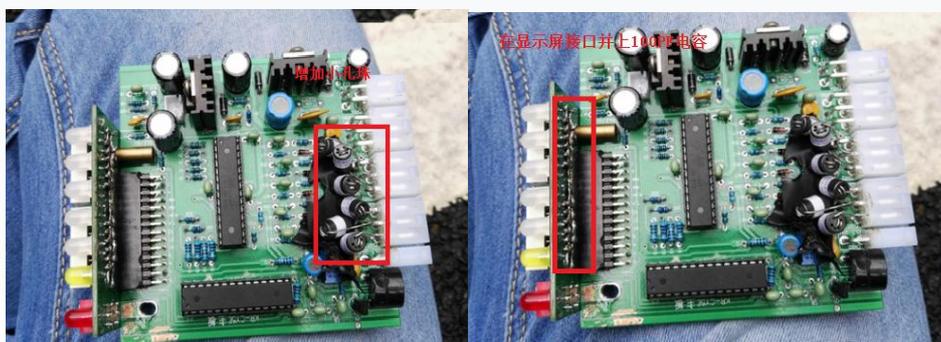
燃气报警器接口整改后的照片

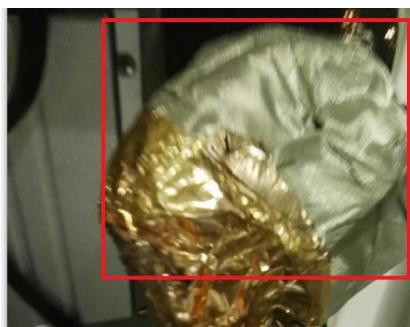
燃气报警器连接线整改后的照片

- 在燃气报警连接线上增加磁环，磁环型号为 RFC-20 磁环，并将连接线屏蔽，屏蔽层接入车身金属（注，先加磁环，后屏蔽）。

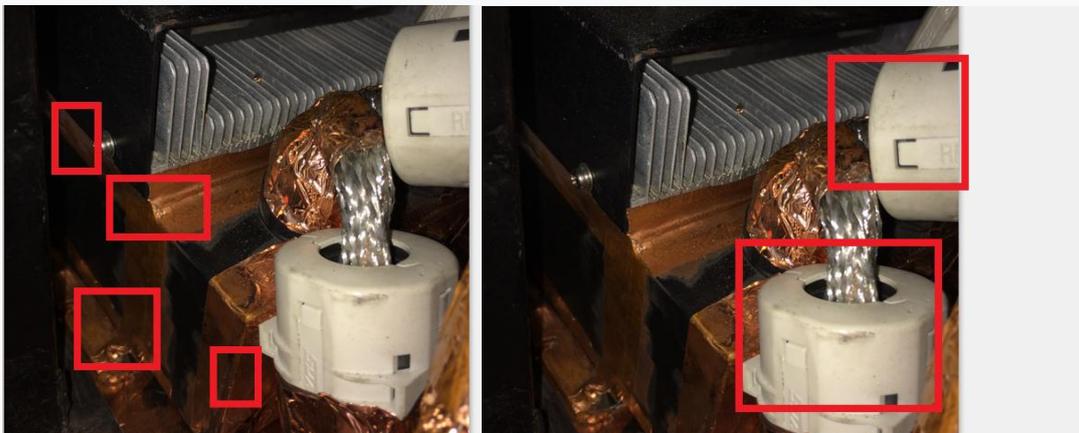
整改后的照片

- 将 DC-DC 电源的上盖下盖绝缘漆去掉，使上盖下盖进行良好的搭接；
- 将 DC-DC 电源的输入、输出线进行屏蔽，将屏蔽层与车身搭接良好，并在靠近输入、输出端增加 RFC-20 磁环；

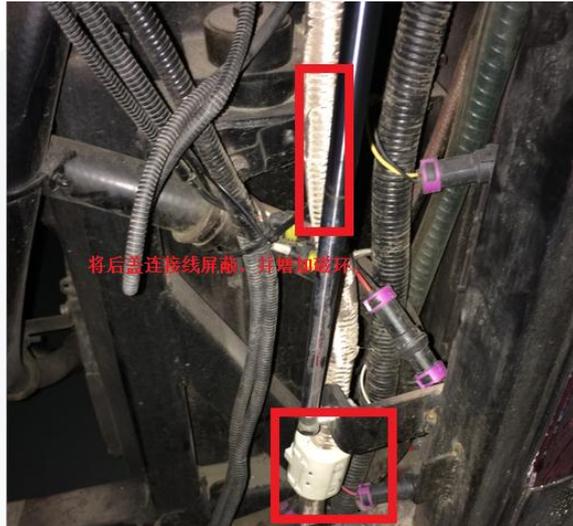
车身到车顶连接线整改后照片

- a、将车身后连接车顶连接线进行屏蔽，并增加磁环，磁环型号 RFC-20；

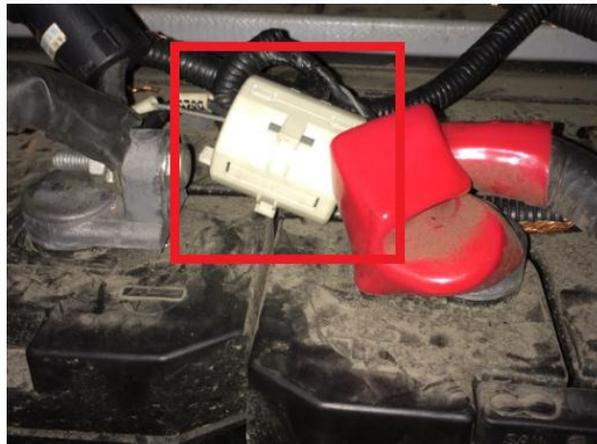
蓄电池征集馈线整改后照片

- b、在蓄电池的正极反馈线上增加磁环，磁环型号为 RFC-20，并绕线一圈；

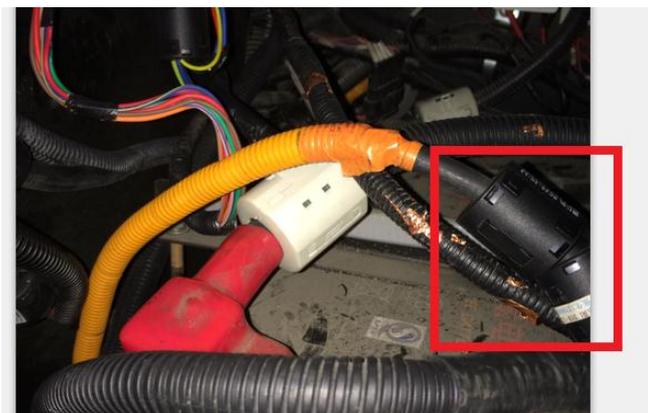
蓄电池充电连接线整改后照片

- c、在蓄电池的充电连接线上增加两个 CF-130 磁环；
