汽车导航产品辐射发射整改案例

深 圳 市 恒 创 技 术 有 限 公 司

汽车电子辐射发射整改案例分享

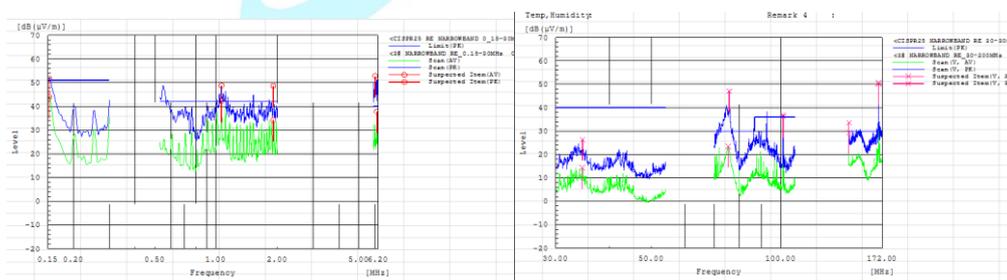
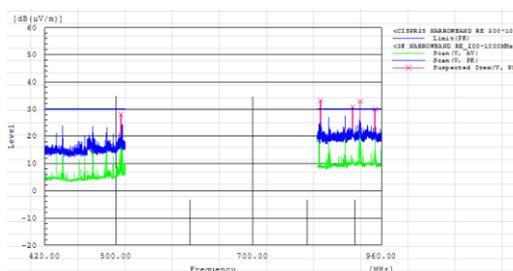
图 2 Vertical 方向数据

此款产品为国内某整车出厂标配产品，测试辐射时按国标 GB18655 等级 2 标准要求测试，测试时出现 150KHz-1000MHz 整个频段超标严重；

本产品在测试时采用 GB18655 窄带骚扰限值，测试时采用近端接地方式；由于测试时 150KHz-30MHz 采用单极天线，而单极天线又是与测试台面的金属直接连接，那么根据 150KHz-30MHz 整个包络超标现象分析有可能是产品电源与地搭接关系；

30MHz-1000MHz 超标频点主要是单支频点超标，根据经验判定有可能是由于产品内部时钟电路倍频电路引起超标，

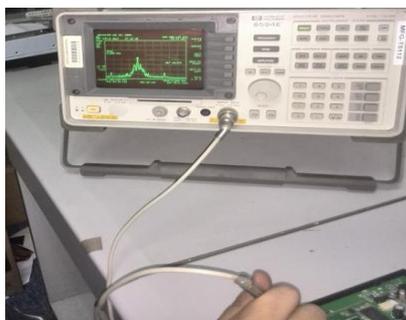
图4 频谱近场分析

a、根据测试数据分析单支超标频点后，用超标的相邻两频点相减，得出两个超标频点之间相差 33MHz 左右，再结合电路图分析产品内部时钟走线是否有 33MHz 时钟，发现视频时钟比较接近于 33MHz，用频谱做近场分析发现整个产品中的确是显示时钟较高；

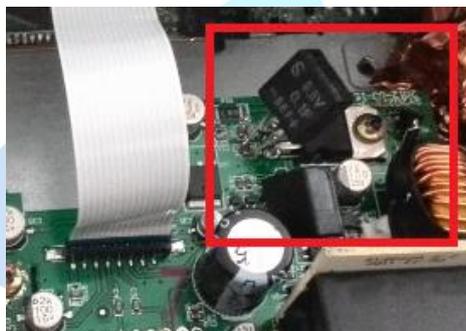
图 5 整改图示 1

b、关于低频 150KHz-30MHz 整个包络超标，用同样的近场频谱分析，发现 LCD 显示驱动的 DC-DC 开关电源芯片和 SD 卡供电引脚干扰较大

- a) 在 U2 芯片输出引脚增加 0.1F 电容，在 7805 输入脚串二极管，在 7805 输出电容引脚增加 0.1F 电容

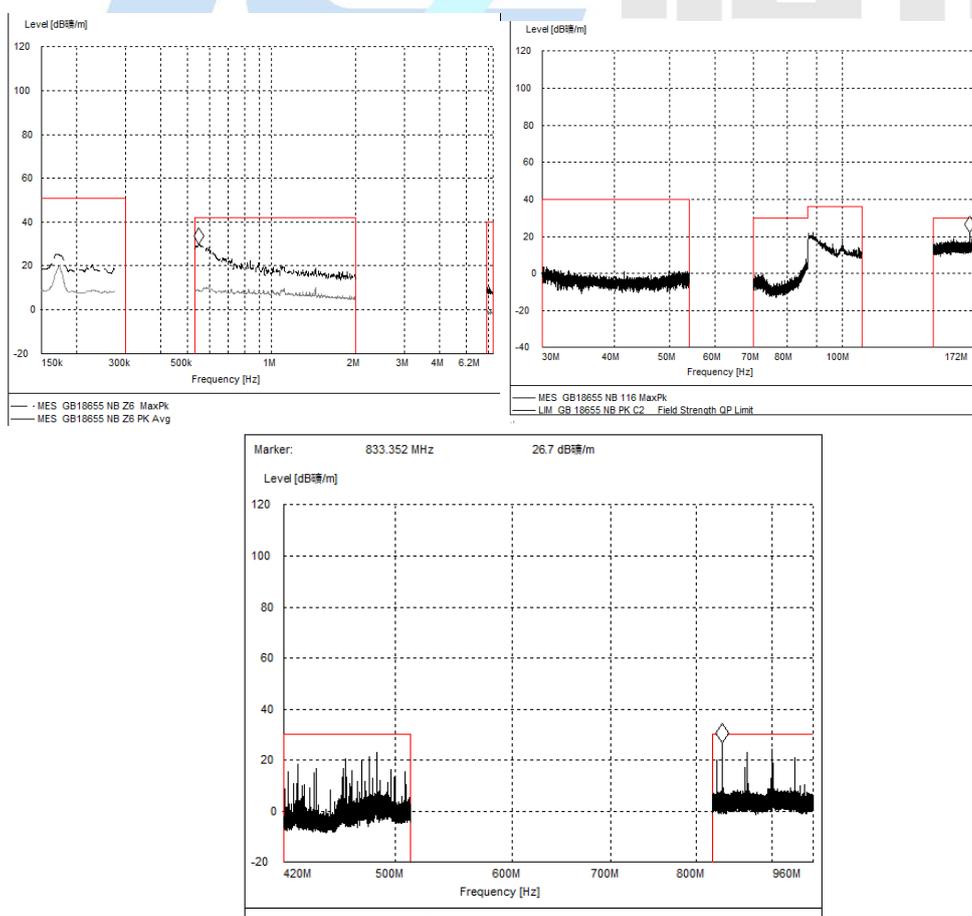
图 10 整改后垂直方向测试数据

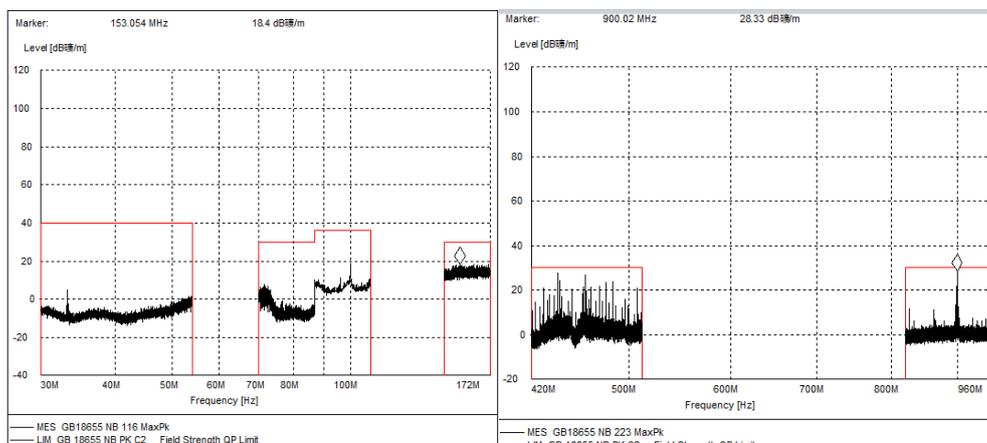
图 11 整改后水平方向测试数据
