# EMC整改案例

汽车组合仪表辐射发射案例

## 汽车组合仪表辐射发射案例分享

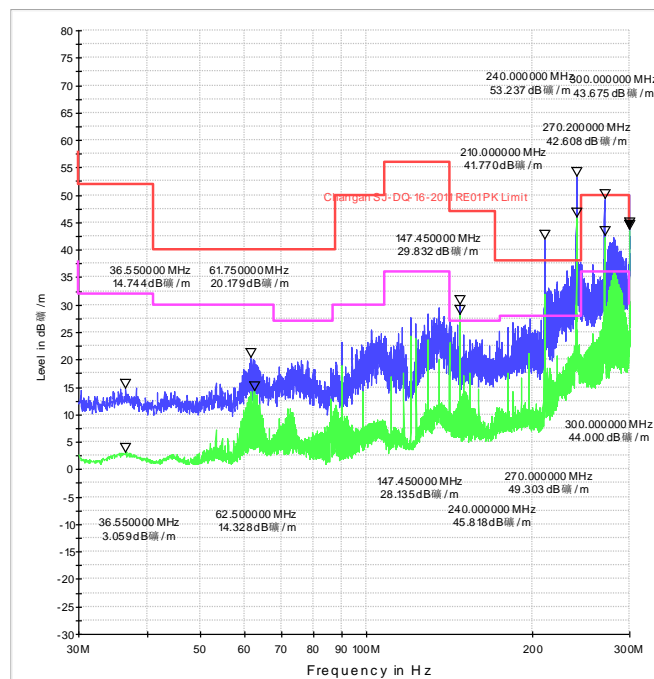
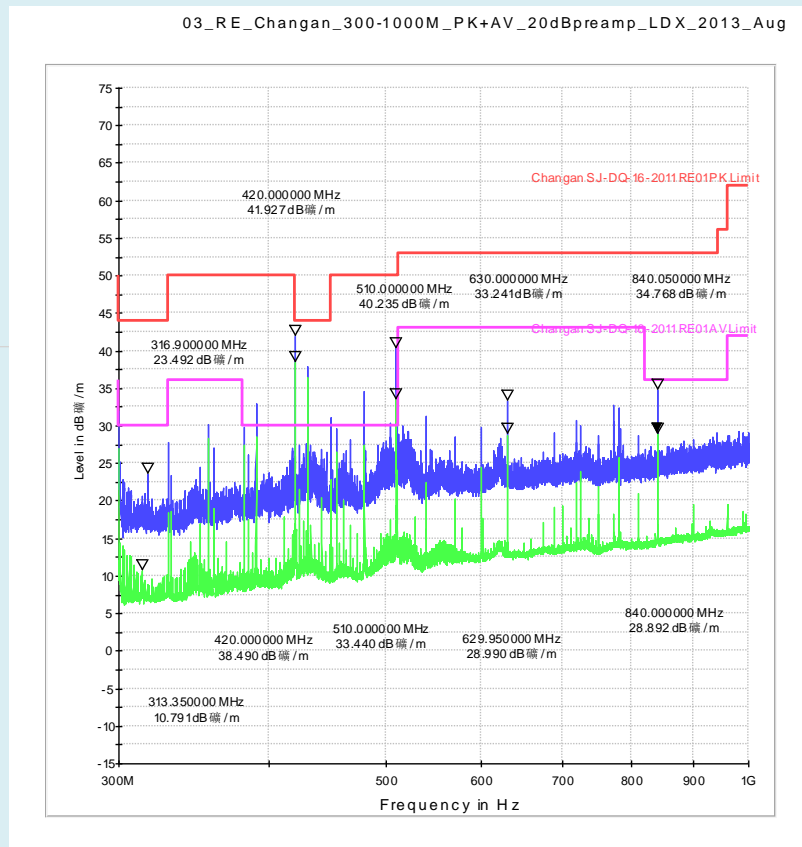
02\_RE-Changan\_30-300M\_PK+AV\_20dBpreamp\_LDX\_2013\_Aug

此款汽车组合仪表盘在通过长安汽车对零部件电磁兼容要求 SJ-DQ-16-2011 标准时辐射发射 30MHz~1000MHz 频率范围内超标，

从测试数据来分析超标频点应该是由产品中的时钟所产生的谐波信号耦合到输出信号线上, 输出信号线成为了时钟的振荡信号谐波的载体, 而这些输出信号线长度近 2 米左右, 这些都成了很强的辐射天线, 将时钟谐波信号带出 PCB。

产品内部晶振也是一个辐射发射源, 晶振内部电路产生的 RF 电流, 封装内部产生的 RF 电流可能很大, 以至于晶体的地引脚不能以很少的损耗充分地将这个很大的  $di/dt$  电流引到地平面, 结果金属外壳变成了单极天线向外发射。

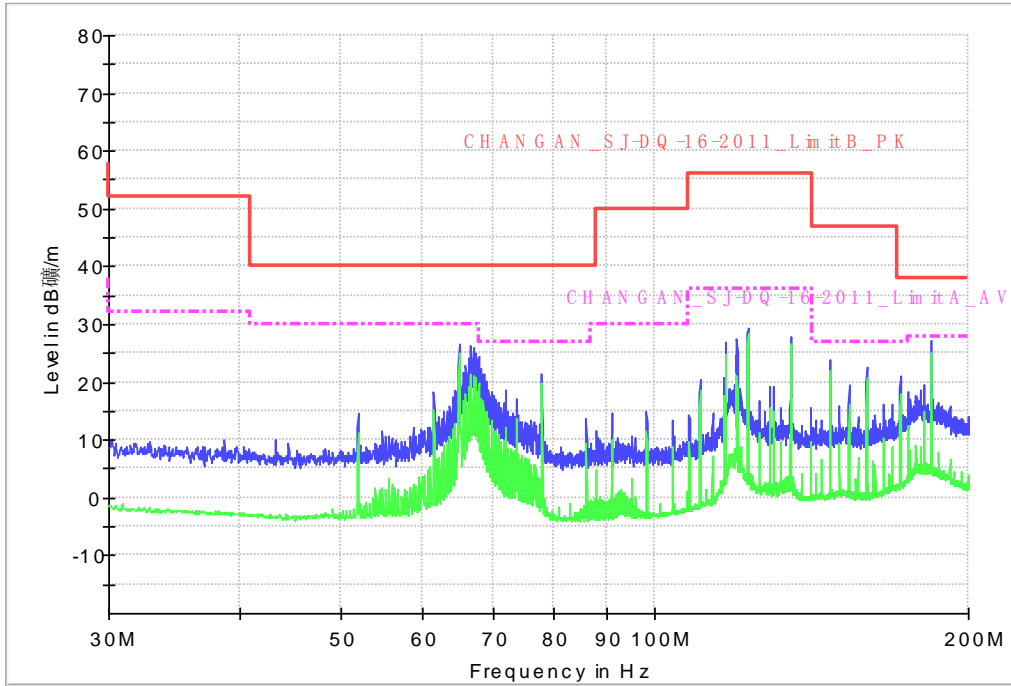
SJ-DQ-16-2011\_30MHz-200MHz\_PK+AV\_HK116

经过以上整改，设计后新产品满足长安 SJ-DQ-16-2011 对辐射发射的要求
