医用无影灯辐射发射整改案例

深 圳 市 恒 创 技 术 有 限 公 司

医用无影灯辐射发射整改案例分享

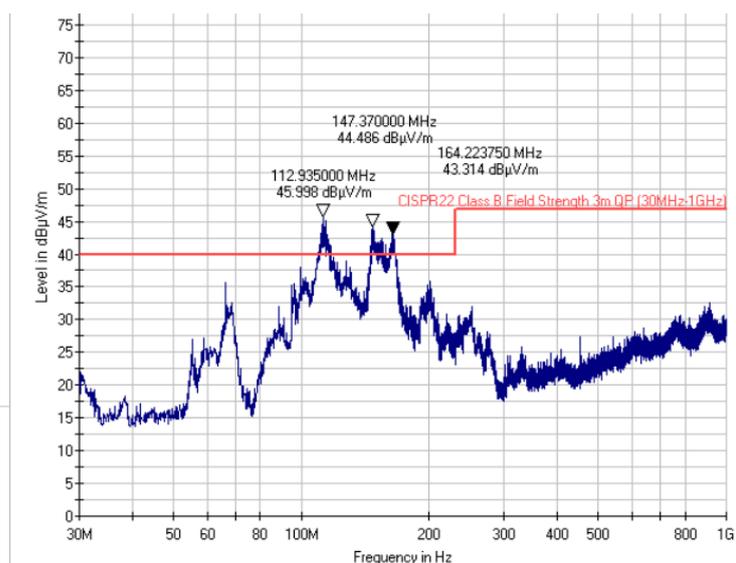
图 2 Vertical 方向数据

本产品辐射测试时采用 30MHz~230MHz 为 30dBuV/m、230MHz~1000MHz 为 37dBuV/m（测试数据显示为天线 3 米距离的测试数据），辐射干扰现象的产生总是与天线分不开，根据天线原理，如果导线的长度与波长相等，则容易产生电磁波。另外，由于电压电流变化从测试数据上分析垂直方向超标跟 LED 输入灯盘开关电源连接线长度有关，水平方向超标可能属于恒流芯片干扰引起。

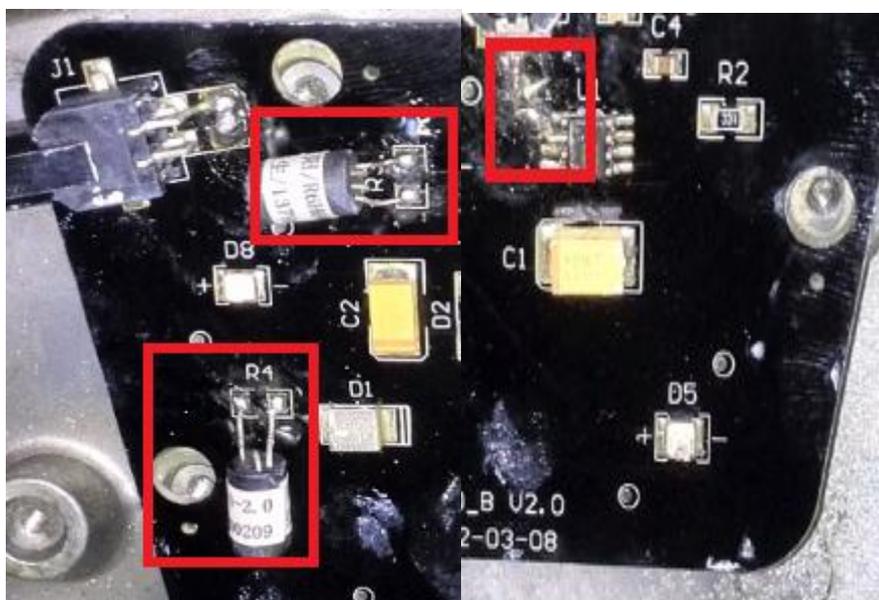
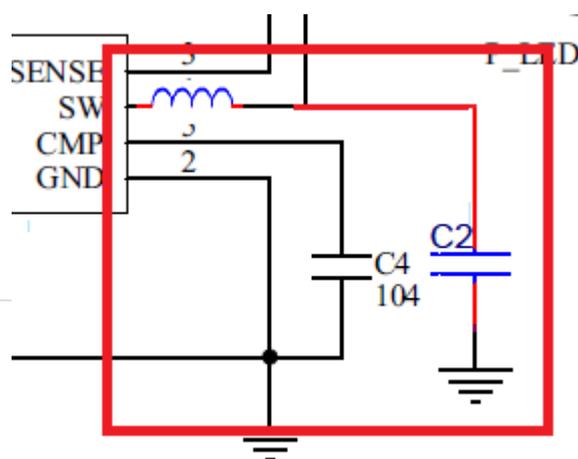
图 5 整改图示 1

a、由于 LED 无影灯是由多组 LED 灯串组成，每一个灯串采用铝基板实现产品的散热功能，用近场探头测试，LED 灯串上的恒流芯片由于回路原因，对外辐射较大。

5.1. 在灯盘电路的输入电路上增加多孔珠,小孔珠型号为 740557;在 U1 第 1 脚 (Sw 脚) 串上 300 欧姆的磁珠,并对地增加 1000PF 电容

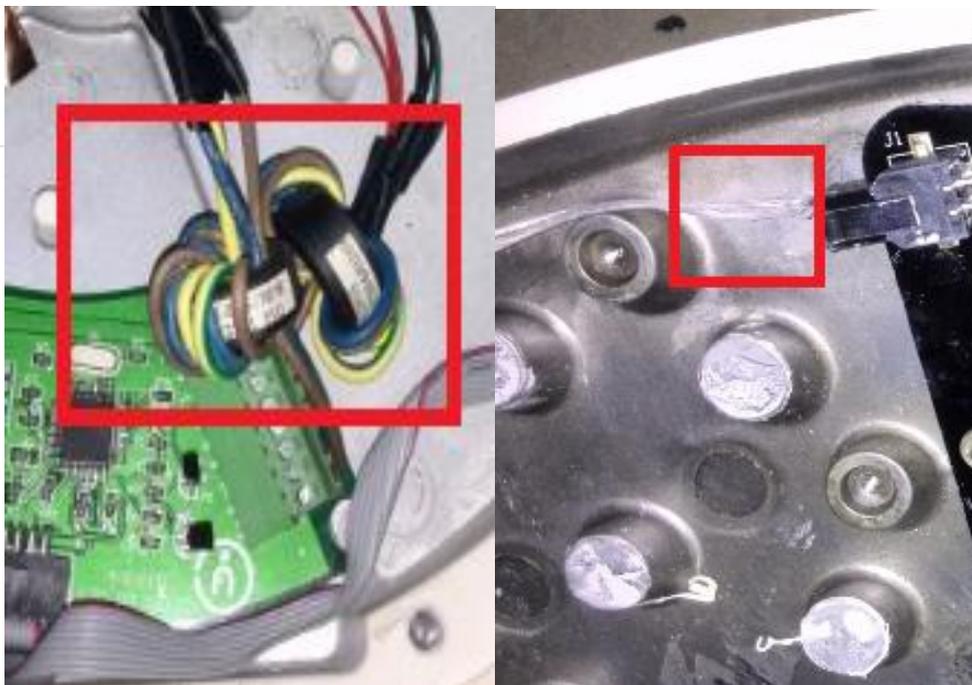
图 6 整改图示 2

b、每一个灯串与主板通讯是由一组 1 米的四芯线材连接通讯与供电，根据电磁兼容基本原理，通讯线与供电线并排走线容易产生串

扰,同是由于线材容易产生天线效应,也非常容易将电干扰向外传输。

5.2. 为减小连接线材的天线效应，在主板与灯串铝基板连接线上增加磁环，并绕线三圈；
