深圳市恒创技术有限公司

EMC整改案例(2017年)

电动汽车 BMS 辐射发射整改案例分享

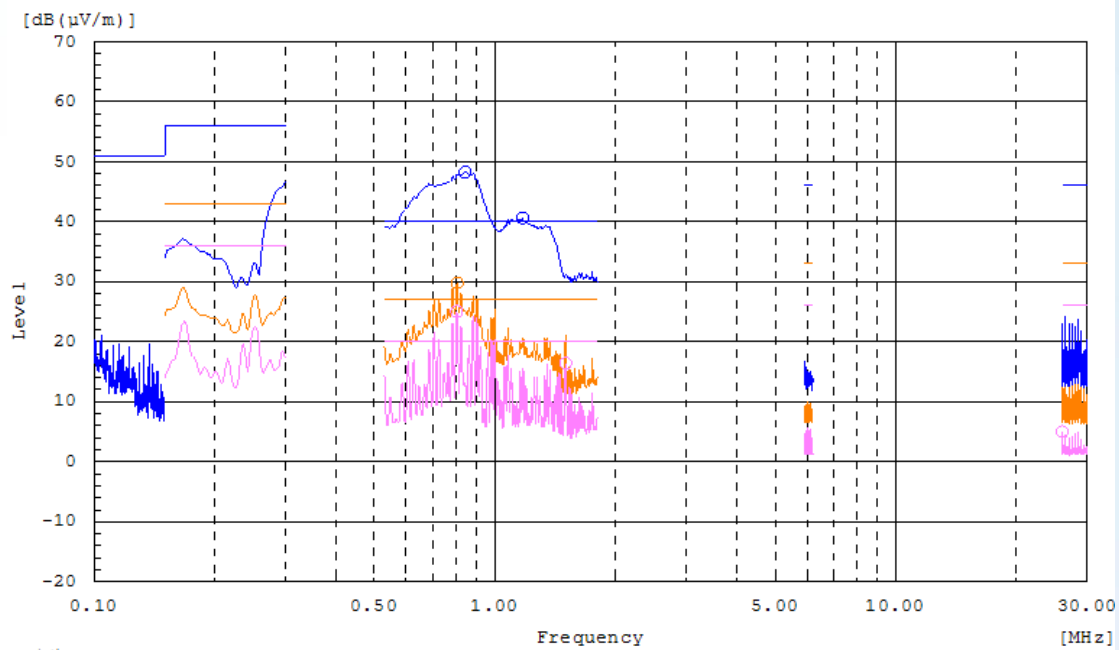
图 2 150KHz-30MHz

从摸底的数据可以看出来，产品辐射发射超标的频点主要集中在低频 500KHz-2MHz，以及 70MHz-100MHz 两个频段；通过观察数据可以看出 70MHz-100MHz 的超标频点有明显的规律，均为 1MHz 的倍频点，初步估计为 BMS 控制盒内 CAN 通讯导致，由于机器有五组 CAN 通讯，所以通过一一排查，最终确定 PTCAN/VEHCAN 对此频段有较大的辐射干扰。低频 500KHz-

2MHz 部分，则通过定位分析得出，影响此频段的主要原因为 PWM 继电器以及产品内部线束布线以及走线的干扰。

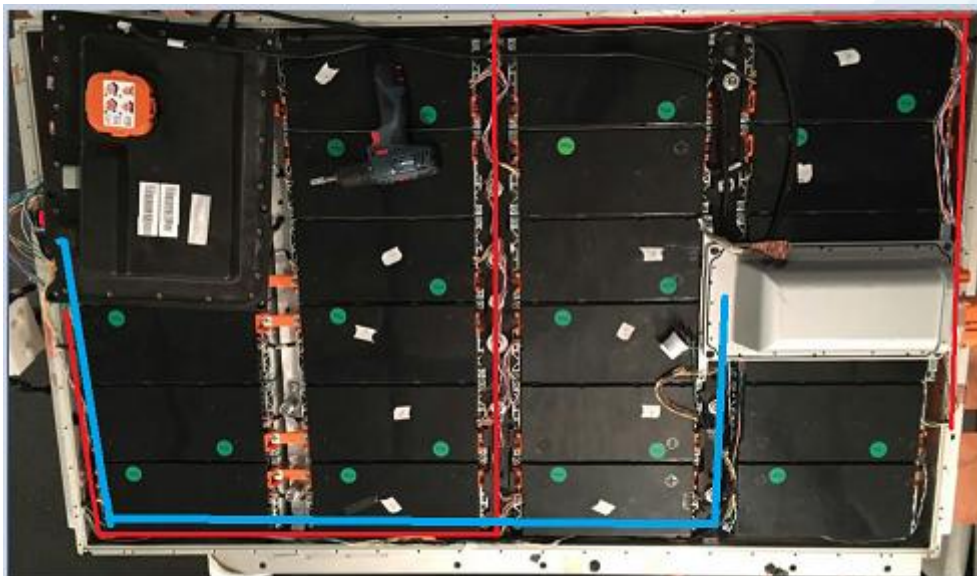
图 6

从电池包内部线束的走线来看，CAN 线与 PWM 继电器控制线以及其他信号线全部走在一起，对产品的 EMC 性能有较大的影响。且此款产品的内部线束走线方式，导致 PWM 继电器线束以及其他信号线布线有将近 2M 的走线为多余的，这种走线方式，对于产品的 EMC 性能存在较大的风险。

内部 CAN 通讯信号要单独的与其它控制信号和电源信号分开走线，减小 CAN 通讯对其它信号的耦合干扰，保证传导电压法能顺利的通过测试；

- A、如上图所示，内部 CAN 通讯信号线与 PWM 继电器控制线以及其他信号线分开走线，红色为内部 CAN 走线，蓝色为 PWM 继电器控制线以及其他信号线；
- B、内部 CAN 通讯信号线使用导电布屏蔽处理，确保整根线束的两端与机壳的大地保持良好的接触；
- C、PWM 继电器控制线使用双绞处理；
- D、内部线束中，HBOUT 信号线存在较大的辐射干扰，将此信号线断开，对于产品辐射发射低频部分有很明显的改善；

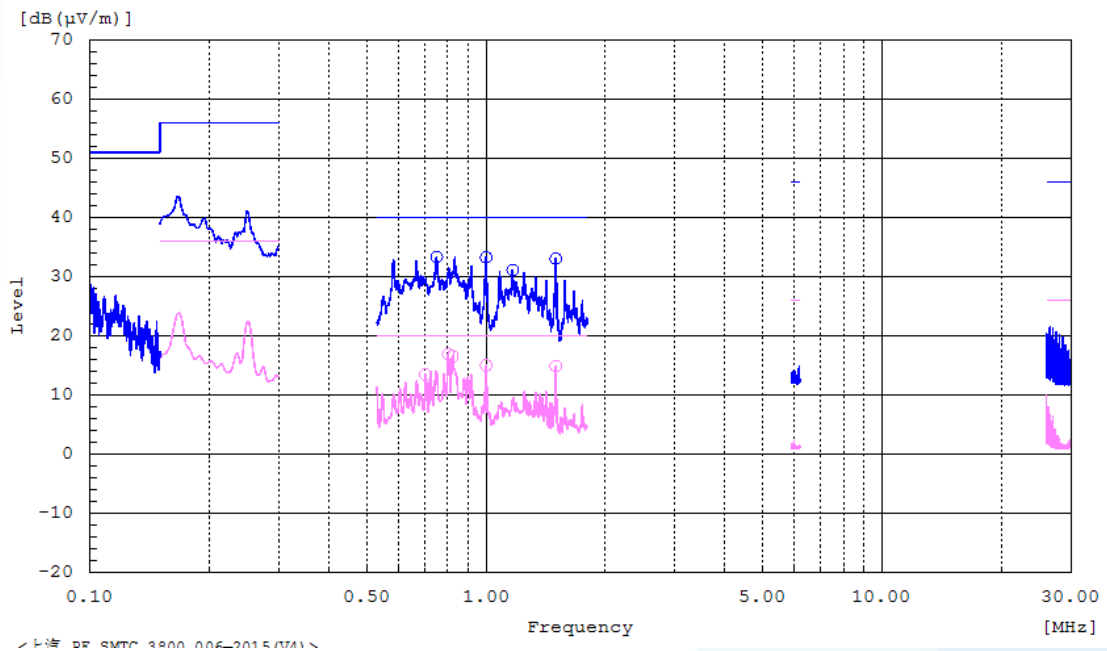
图 7 150kHz-30MHz

经过以上整改，产品在指定认证机构测试通过：
