四月第2期 无创血动力监测系统整改案例

无创血动力监测系统整改案例

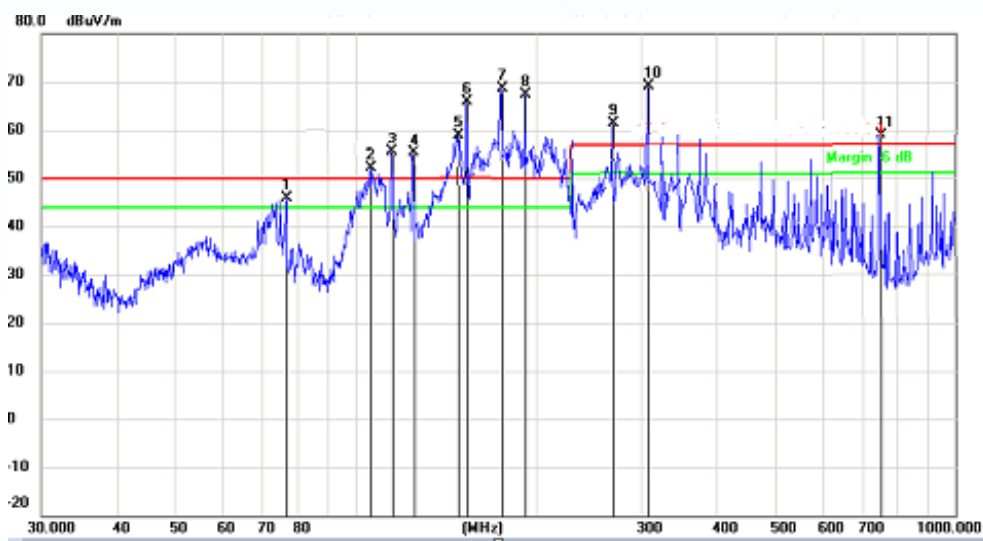
图（2）RE 测试数据

拿到该产品后，第一时间对该产品进行摸底测试，发现该产品 RE 超标严重：

由测试数据可以看出，超标点既有单支超标点，还有包络超标部分。首先对单支点进行定位。

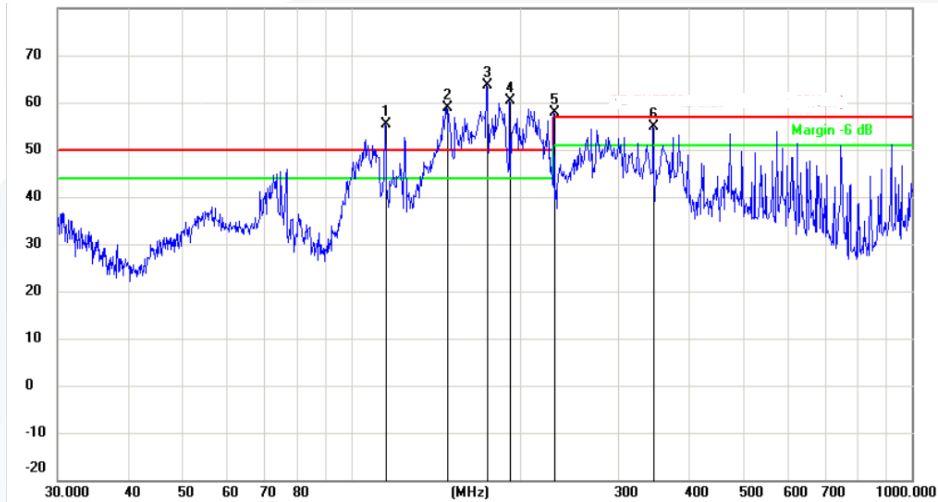
图（3）RE 测试数据

先将产品放在暗室内测试桌上，待产品运行稳定后，打开上盖，拆除该产品的显示屏排线，让显示屏暂时不工作。然后将上盖安装好，进行测试，验证显示屏对辐射发射测试的影响。测试结果如下图（3）所示：

查看测试数据，并与图（2）做对比，发现部分单支超标点消失，但还存在单支超标点。经近场探查，发现主板 SPI 通讯部分存在大量单支点，且与测试数据上的单支超标点频率高度相似，所以可以初步断定剩余的部分单支超标点有可能是 SPI 通讯引起的。

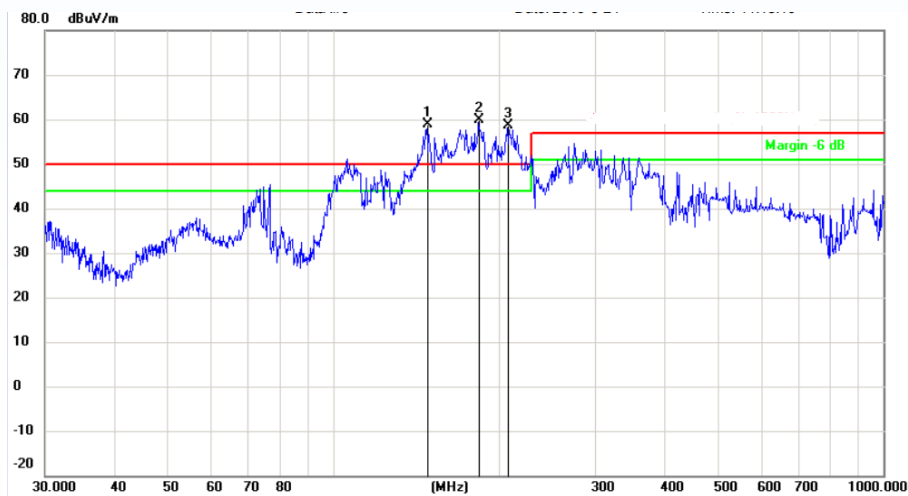
图（4）RE 测试数据

为了验证上述问题，与客户沟通后，在断开显示屏功能的基础上，客户配合在上位机上关闭 SPI 通讯，进行测试验证，以下为测试数据，如图（4）所示：

经测试验证，证实了猜想。剩余的单支超标点为 SPI 通讯电路引起的；在定位了单支点超标的问题后，再去解决包络超标的问题。

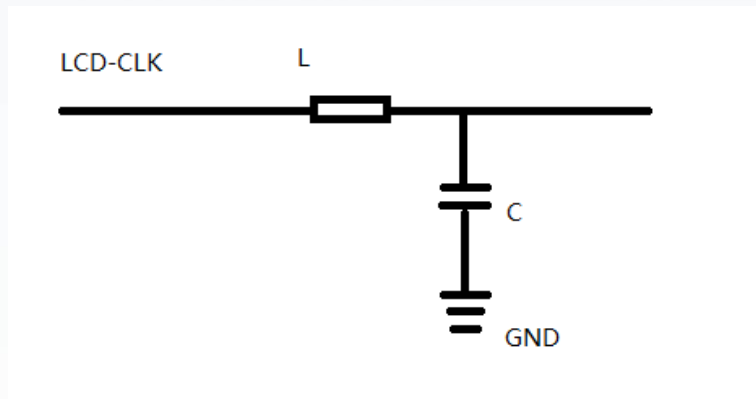
图（5） LCD-CLK 滤波电路

经前面分析，可以判断出 LCD 显示屏及周边电路有很大的 EMC 风险，经近场探测发现其 LCD-CLK 信号存在大量高次谐波，易通过电缆或者串扰的方式耦合发射出去，导致辐射超标。针对这一点对 LCD-CLK 信号增加 LC 滤波电路，L 为 301 磁珠，C=56pF。

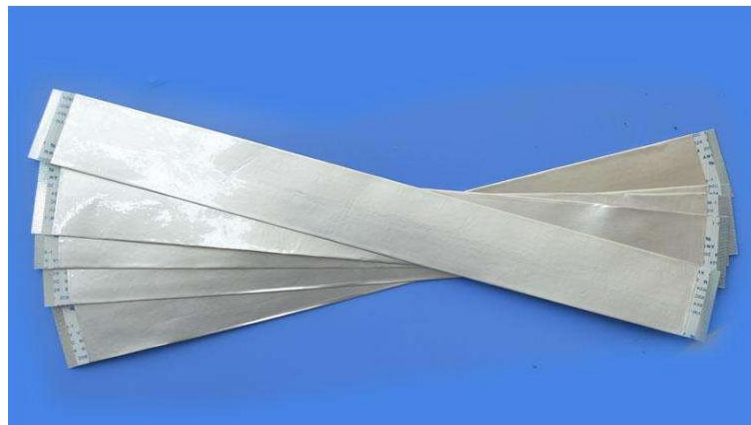
图（6）带屏蔽层排线

LCD 屏排线较长，易将自身的干扰信号通过屏线发射出去。因此对其 LCD 屏排线做屏蔽处理。

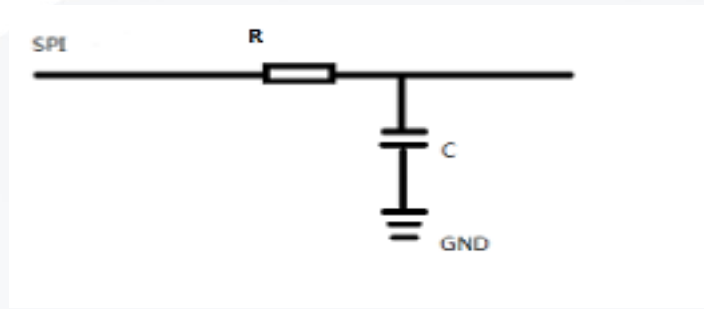
图（7） SCLK 滤波电路

SPI 通讯电路，存在 EMC 隐患，其 SCLK 信号线存在大量高幅值高次谐波信号，易通

过其他线缆发射出去，需要对其增加 RC 滤波处理， $R=100\text{ohm}$ ， $C=47\text{pF}$ 。

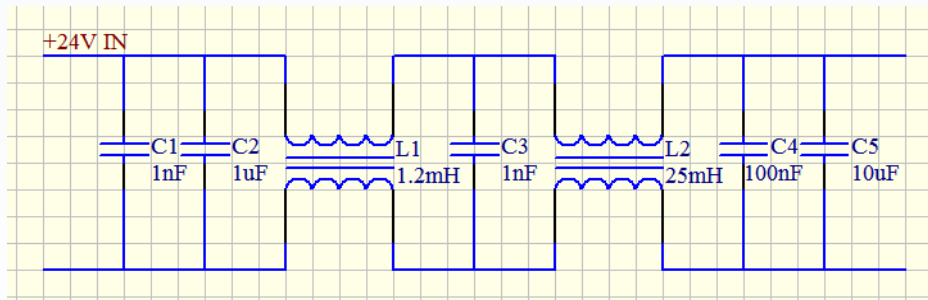
图（8） 电源端口滤波电路

包络部分超标排除适配器后，可以初步定位到产品内部电路（电源部分），分析产品内部电路后，发现电源输入端口缺少滤波电路，对其增加滤波措施后，产品可以通过 RE 测试。

针对其电源端口滤波设计缺陷，对其端口电路进行优化，优化后电源端口电路如下图所示。

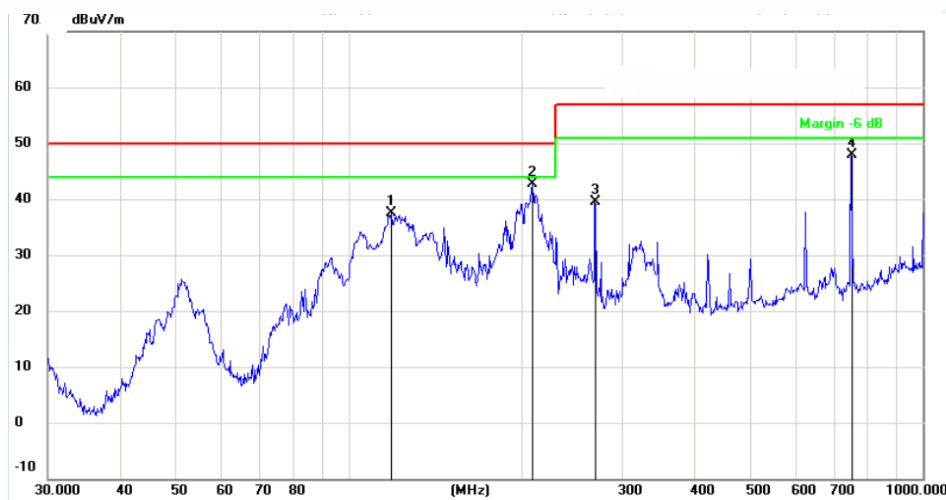
图（9） 整改后的 RE 数据

经上述整改后的产品通过了 RE 测试，顺利的拿到报告。
