EMC 期刊分享 (2020年)

四月第3期 车载音响系统整改案例

车载音响系统整改案例

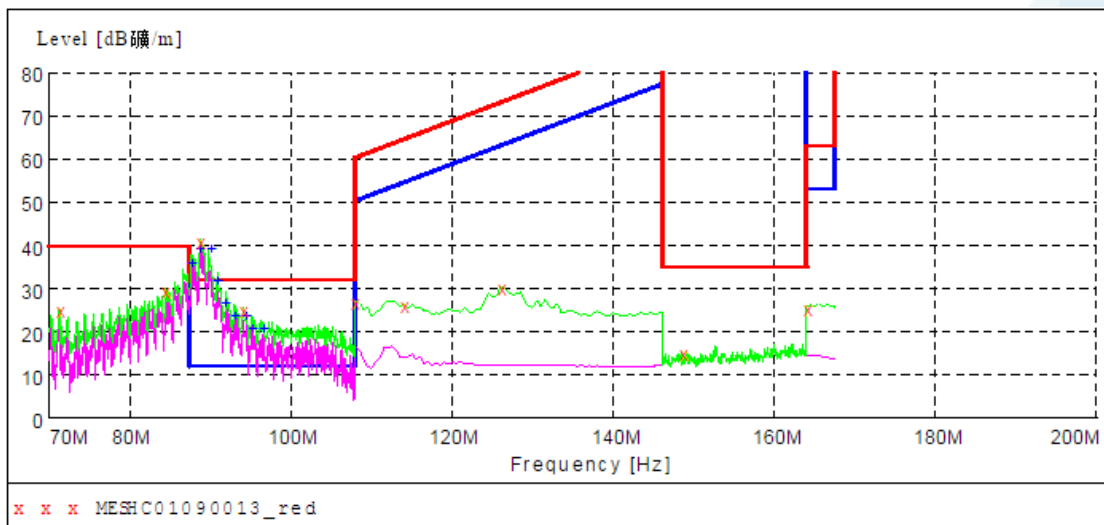
图 2：水平方向

由于产品测试超标频段较多，而双锥天线频段超标最多，所以此文档的测试数据以双锥天线为主。

从测试超标的的数据来分析，超标部分的频点之间存在一定的规律，超标频点之间相差 500KHz，也就是说，导致产品辐射超标的源头，有可能是主板上频率为 500KHz 的芯片。通过对电路进行了解，主板上有三组 DC-DC，其开关频率为 500KHz，还有一组 D 类功放，工作频率也为 500KHz。

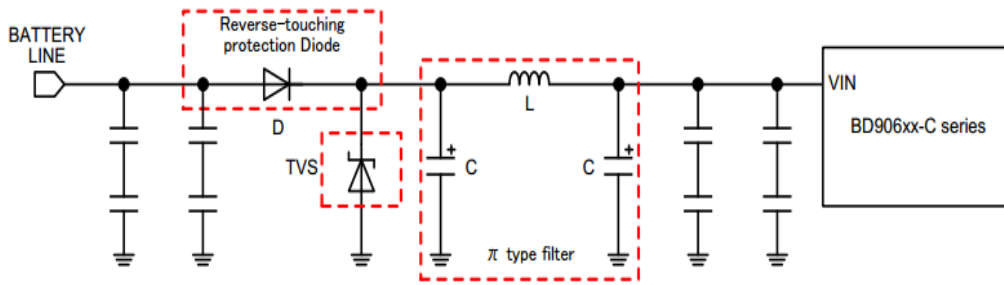
通过逐一定位，当单独断开 DC-DC 或者断开 D 类功放的电源输入，产品超标的频点一直都在，只是稍微有下降的趋势。当将三组 DC-DC 以及 D 类功放全部断开之后，超标的频点才会降下来，所以得出结论，三组 DC-DC 以及 D 类功放均是导致产品辐射发射超标的干扰源头。

三路 DC-DC (5V/3.3V/1.1V) 的 VIN 输入部分，增加 π 型滤波电路。

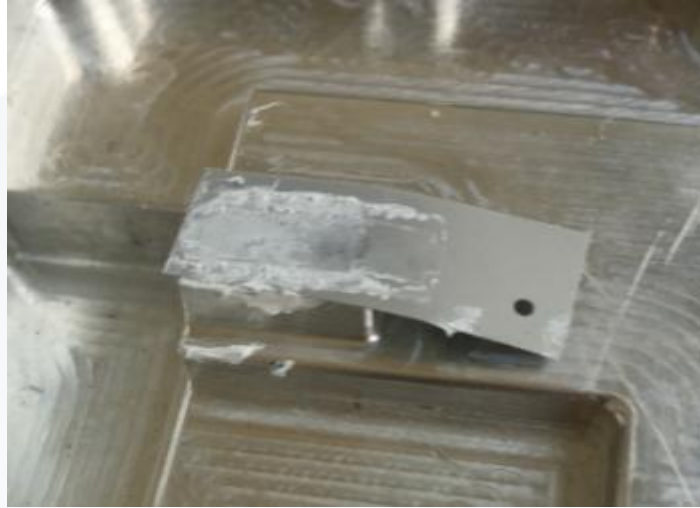
另外在测试时还发现，由于机器的外壳为金属材质，按照测试标准，外壳需要接地测试，但对比外壳接地与不接地，产品的测试数据也有较大的差异。通过对产品内部结构进行查看，发现 D 类功放的散热片与外壳之间是直连的。上面验证出 D 类功放会导致产品辐射发射超标。所以尝试将 D 类功放的散热片与外壳之间增加导热硅胶片后，对产品的超标频点也有较大的改善。

D 类功放散热片与外壳之间增加导热硅胶片隔离处理。
