十月第1期 游戏方向盘静电放电抗扰度整改

## 游戏方向盘静电放电抗扰度整改案例

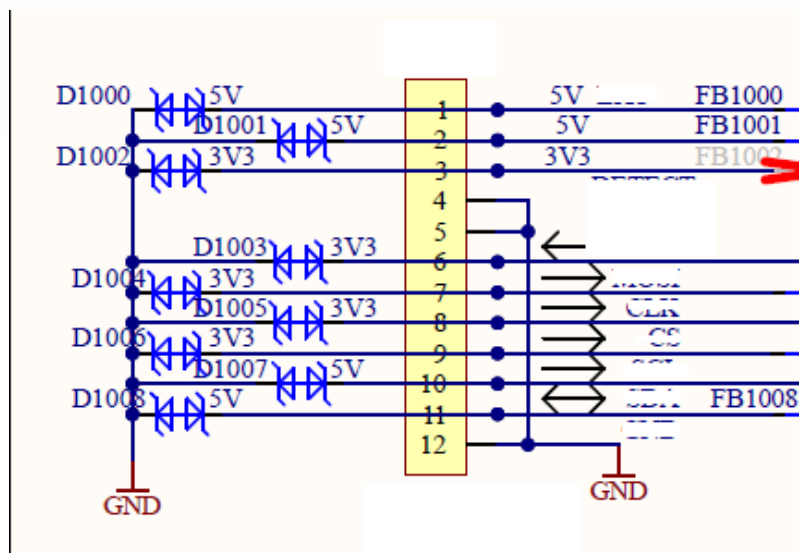
- 原理图分析：

针对插件部分原理图分析，产品虽然有 TVS 防护，但是无滤波。

- 与 OLED 屏供应商进行沟通整改, 最终增大 OLED 屏防护的玻璃基板, 使得玻璃紧贴缝隙。
- 对产品与主机的通讯排线的信号和电源增加电容滤波。

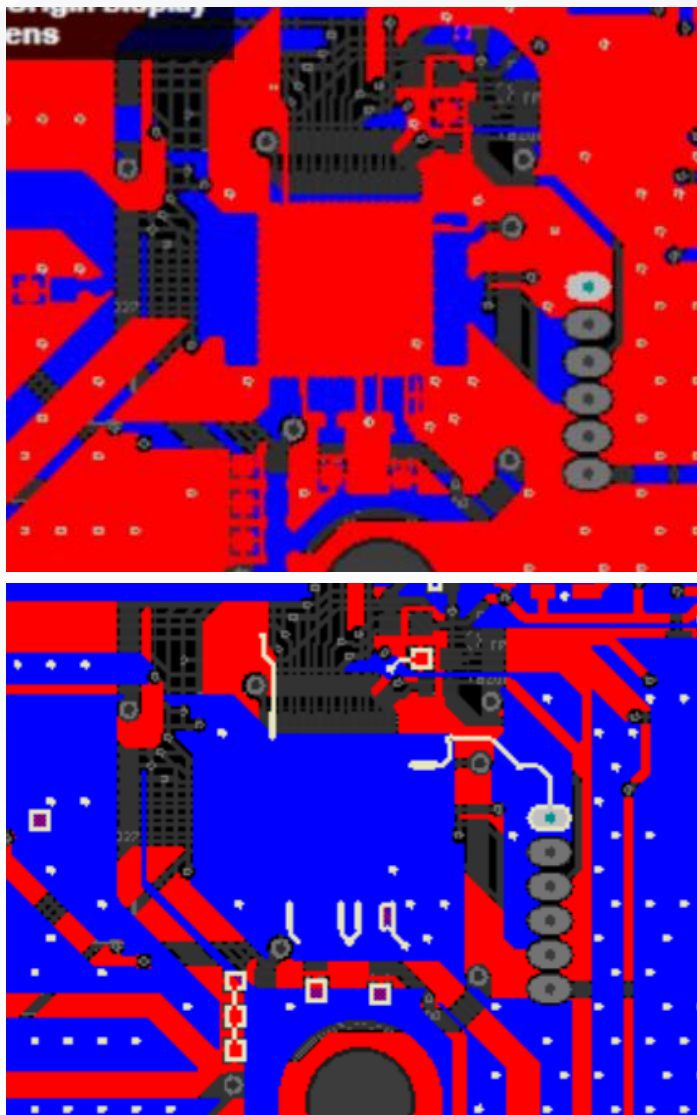
- PCB 分析：

产品为两层板，无完整的参考地。信号也比较多，那么信号回路面积大。另外主芯

片的底部的 GND 基本被分割, 那么芯片的信号回路面积必然增大, 抗干扰能力弱。

- 对 PCB 进行调整，尽量完善芯片底部的 GND，多增加地过孔等措施来提高地的完整性。
