深圳市恒创技术有限公司

EMC 期刊分享 (2022年)

六月第1期 眼科光学扫描仪整改案列分享

眼科光学扫描仪 EFT 整改案例分享

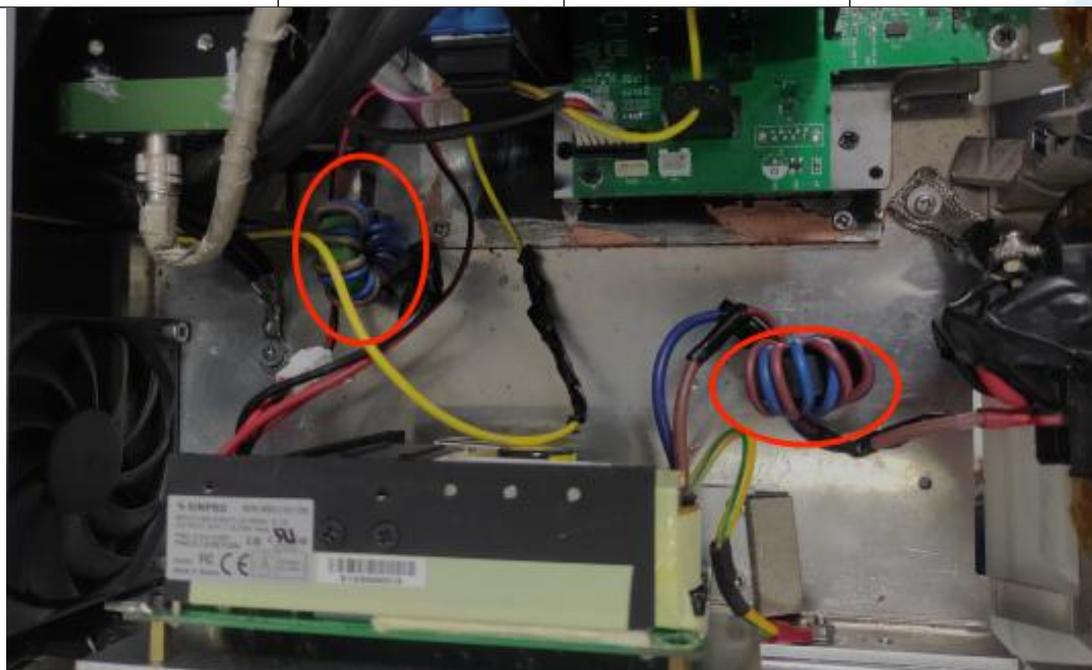
测试端	测试等级	现象	判断依据
电源口	0.5KV	正常	A (PASS)
电源口	1KV	USB2.0 和 USB3.0 图像传输中断，设备重启恢复，显示屏闪屏	C (FAIL)

根据当前测试结果推断，干扰源通过电源口进入设备：（1）影响到设备内部 USB2.0 和 USB3.0 信号，（2）干扰源通过 USB 数据线带进辅助电脑主机内部，

造成主机信号断连和影响到显示屏正常显示。

1、EFT 干扰源属于共模干扰，其谐波可到达 100MHz 左右。根据线材以及结构，可在 220AC 交流线上分加一个低频扼流圈和高频扼流圈，可抑制衰减前端带入的干扰源。

②USB2.0 和 3.0 数据线比较长，没有屏蔽。需要外加屏蔽线与接口外壳实现 360° 搭接后磁环。一来增加屏蔽效能和抗干扰效果，二来增加地回路，使干扰得到好的通路释放。

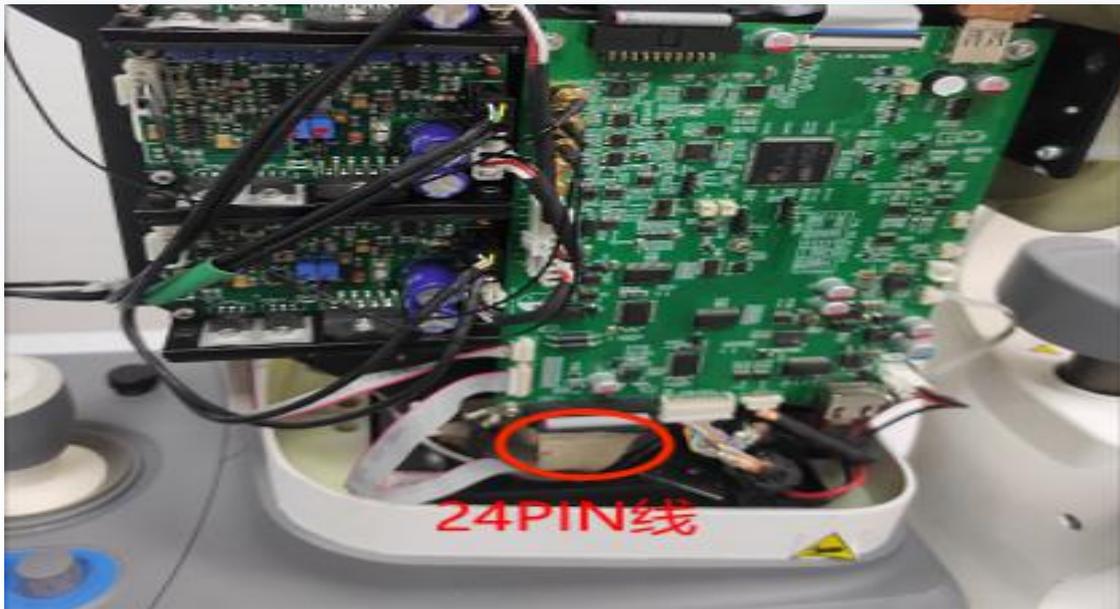
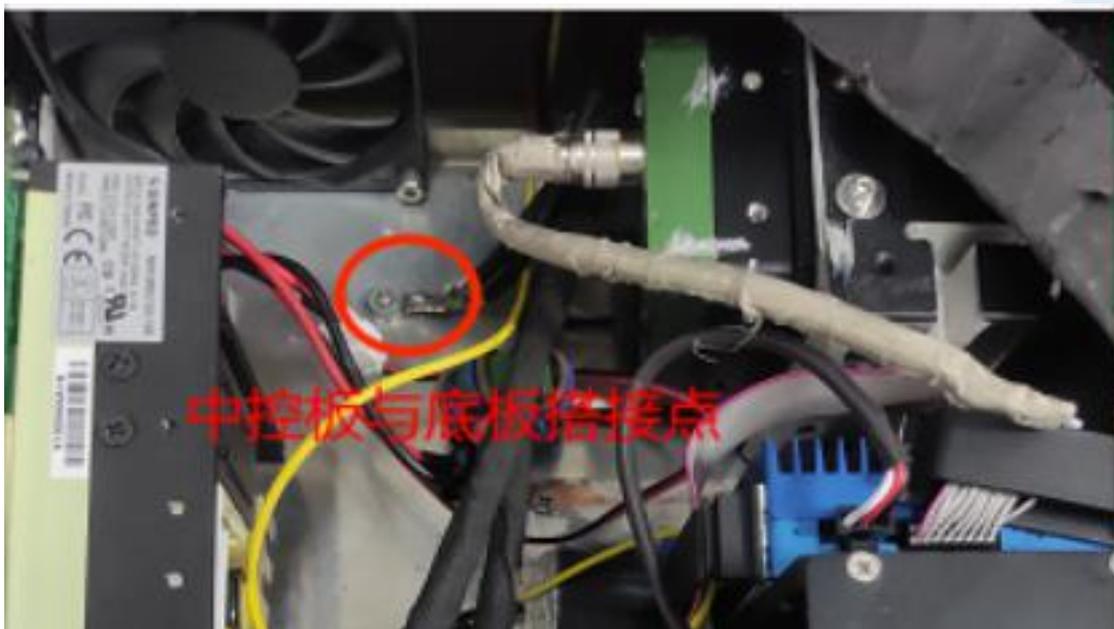
测试端	测试等级	现象	判断依据
电源口	1KV	正常	A (PASS)
电源口	1.5KV	电脑运行过程中。USB2.0 和 USB3.0 图像传输中断，设备重启恢复	C (FAIL)

3.3 设备内部线材多且乱，一些比较敏感的信号线（例如 IC²、串口等）靠近 DC 电源线，模块外壳之间搭接不到位。需要重新布局线材、加强一些敏感信号线的防护和各集成模块接地搭接良好。良好的接地可有效抑制共模干扰
整改措施：

- 1、把 220VAC 线、12VDC 线、信号线捆扎和尽可能远离各自之间。一些敏感信号线，例如 21PIN 排线加屏蔽 360° 地搭接再另外加磁环增强抗干扰能力。
- 2、主板的参考地与外壳地搭接，增加主板上的干扰回路。

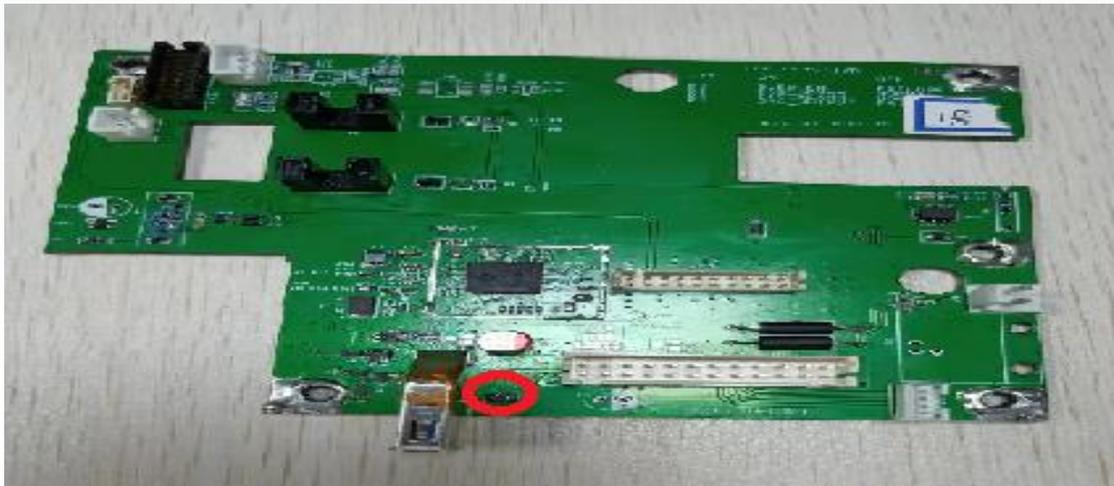
测试端	测试等级	现象	判断依据
电源口	1.5KV	正常	A (PASS)
电源口	2KV	电脑运行过程中。USB2.0 图像传输中断	C (FAIL)

3.4 通过对 PCB 勘察，发现 USB2.0 在板子上的回路设计不合理，它的参考地与主板的地通过 120 Ω 磁珠进行隔离。使 USB2.0 电路上的高频干扰阻抗回路增大。

整改措施：把隔离磁珠去掉，改成直连的方式。整个系统参考地都是模拟地，没必要进行 USB2.0 单独隔离。
