EMC 整改案例

监控系统辐射发射整改案例

监控系统辐射发射整改案例分享

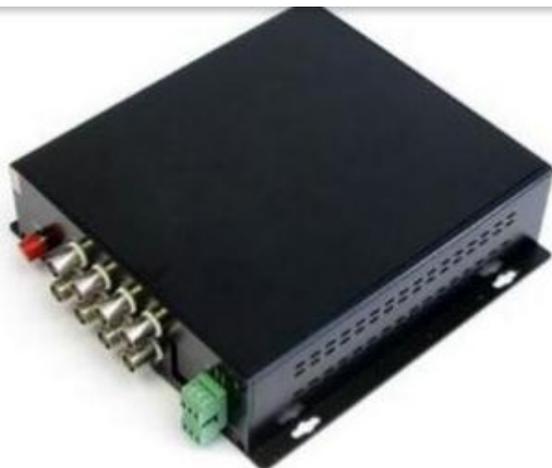
图 1 产品示意图

此款公共场合监控系统在 CE 认证时，辐射发射 (Radiated Emission) 按照 EN55022 CLASS B 限值要求测试不通过；
