# EMC整改案例

开关电源辐射发射整改案例分享 第二十六期

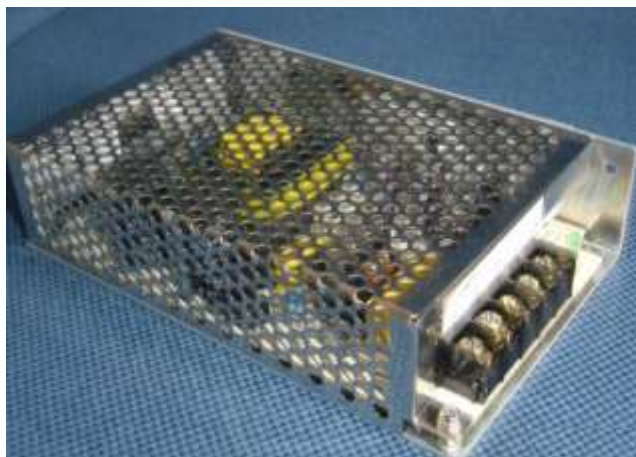
一款普通开关电源，在标准 EN55015 CLASSB 测试时，辐射发射项目超标，超标数据如下：

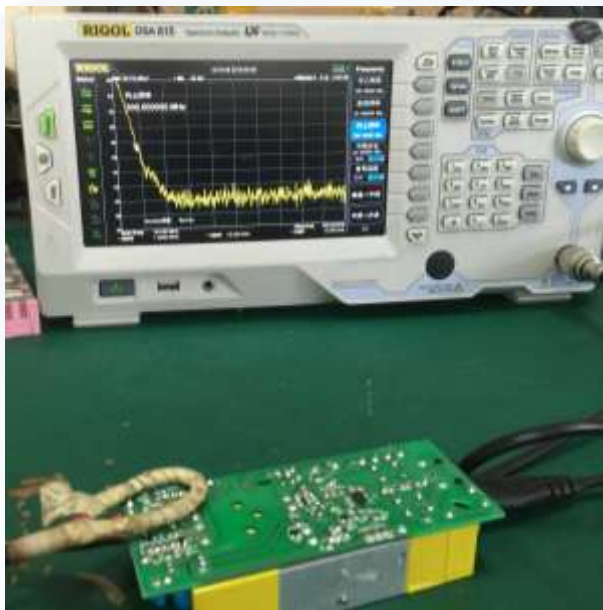
套完磁环，我们再用频谱重新对输出二极管位置进行一个近场捕捉，看看结果会怎样。

通过频谱可以看出，同样的位置，230MHz 波峰已经完全消失。

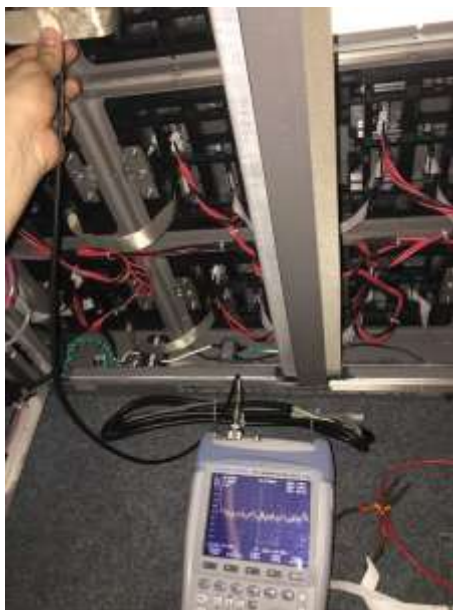
频谱所显示的数据已经很平稳，没有其他杂波。

在我们截取的摸底频段内，频谱显示排线上存在非常多的杂波信号和时钟信号。我们将排线用导电布进行屏蔽，再观察屏蔽后频谱的数据。
