# EMC整改案例

除颤监护系统辐射发射整改案例

第8期

## 除颤监护系统辐射发射整改案例分享

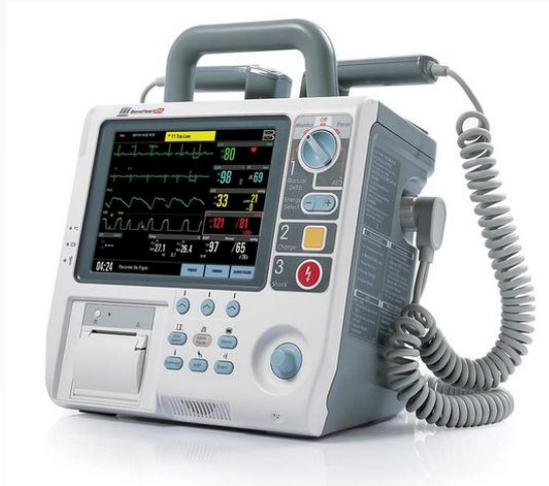
图 1 产品示意图

此款除颤监护系统在某医疗器械检测中心认证时，辐射发射（Radiated Emission）按照国际 YY0505 2012 CLASS B 限值要求测试不通过；

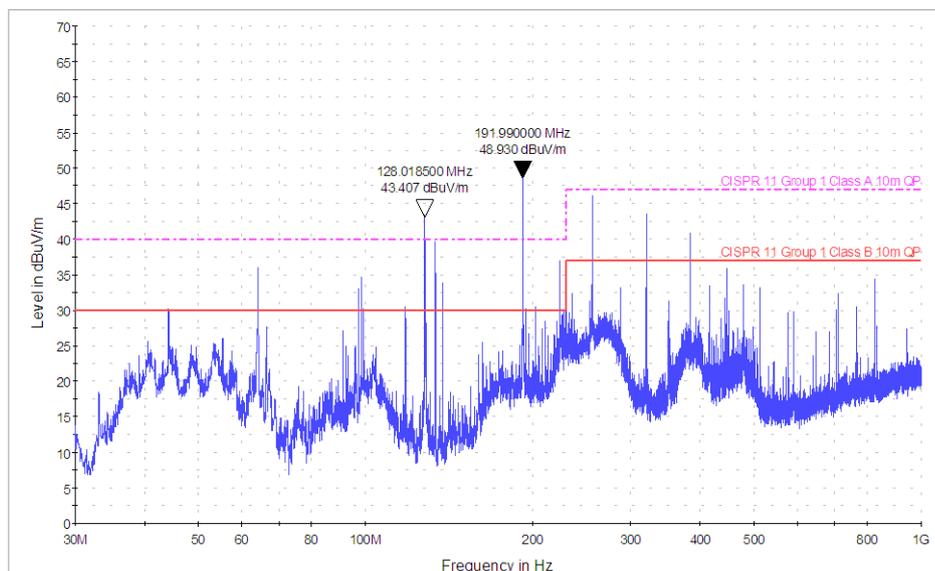
图 2 Vertical

由于超标频率都为单支频率点，而且和产品内部时钟频率的谐波有关系，从产品的原理图分析，产品内部的晶振和时钟都是产生超标频率点的干扰源，晶振、时钟内部电路产生的 RF 电流可能很大，以至于晶体的地引脚不能经很少的损耗充分将这个很大的  $Ldi/dt$  电流引到地平面，结果晶振的金属外壳变成的单极天线。

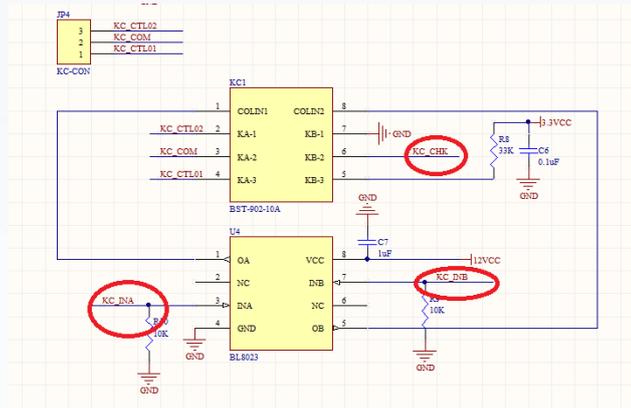
从外接线缆分析，将设备外接所有电缆拔掉，仅留电源线与接地线，再次测试，发现所有的高次谐波全都消失了，这说明电缆形成天线，将高次谐波发射出来的；然后将外接电缆挨个插上测试，结果插上高压除颤输出和心电接口电缆线就超标，其他电缆对辐射发射几乎没有影响。

- 1、心电接口需要考虑来自外部的干扰滤波，建议在如下信号上增加 LC 滤波，L 选择 300 欧姆磁珠，C 选择 1nF 电容；

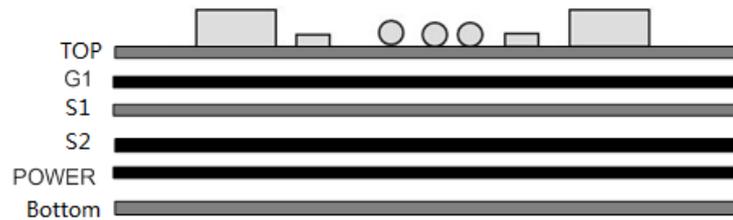
1、【问题描述】由于 PCB 为浮地设计，从而导致 BOTTOM 层信号线容易通过端口形成谐波干扰；

【问题改善建议】为防止 BOTTOM 层的信号线回路产生谐波，将 PCB 层叠更改为如下叠层 TOP 层、GND 层、信号层、信号层、电源层、Bottom 层；

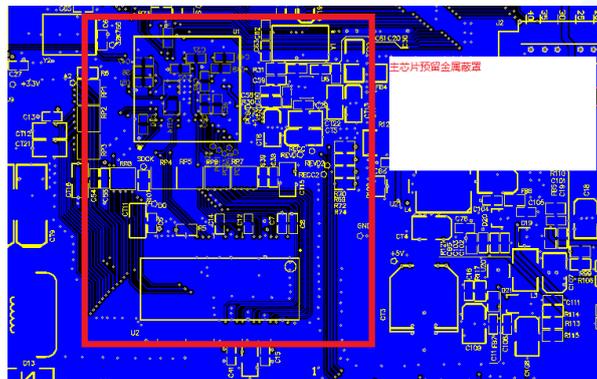
2、【问题描述】由于主芯片放置于液晶显示屏上面，容易导致静电放电干扰通过 LCD 显示屏直接干扰 CPU；

【问题改善建议】在元件面 CPU 处预留屏蔽罩位置；

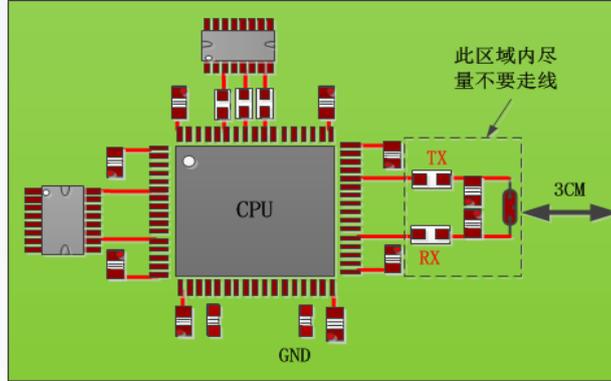
从产品 PCB 分析，在 Layout 时晶振外壳没有与 PCB 地连接到一起，而且将晶振下方挖空，这样 RF 电流到地的辐射耦合路径就很不充分，从而使 RF 电流会辐射到空间向外发射。

3、【问题描述】由于晶体布局不合理，导致晶体产生谐波干扰

【问题改善建议】晶振的滤波电容与匹配电阻按照信号流向排布，且靠近晶振摆放，晶振靠近芯片处摆放，两者间走线尽量短

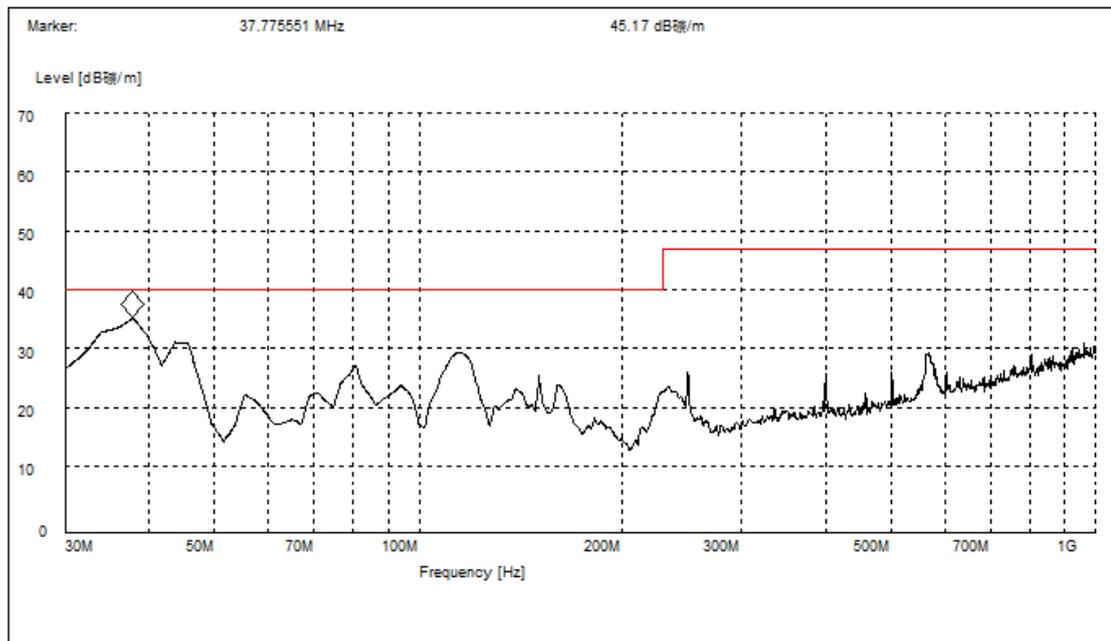
Vertical

经过以上整改，产品在指定认证机构测试通过：
