深圳市恒创技术有限公司

EMC整改案例

便携式心电图机静电放电抗扰度案例 第十一期

便携式心电图机静电抗扰度整改案例分享

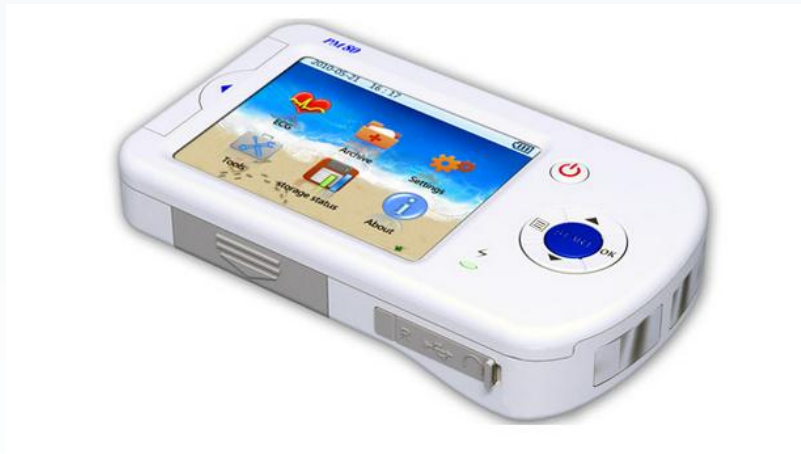
图 1 产品示意图

此款便携式心电图机在测试静电抗扰度（EN6100-4-2）医用产品接触放电 $\pm 6\text{KV}$ 、空气放电 $\pm 8\text{KV}$ 的等级要求，在测试接触放电 USB 接口与网口外壳时产口死机，空气放电 8KV 显示屏右下解导致产品死机

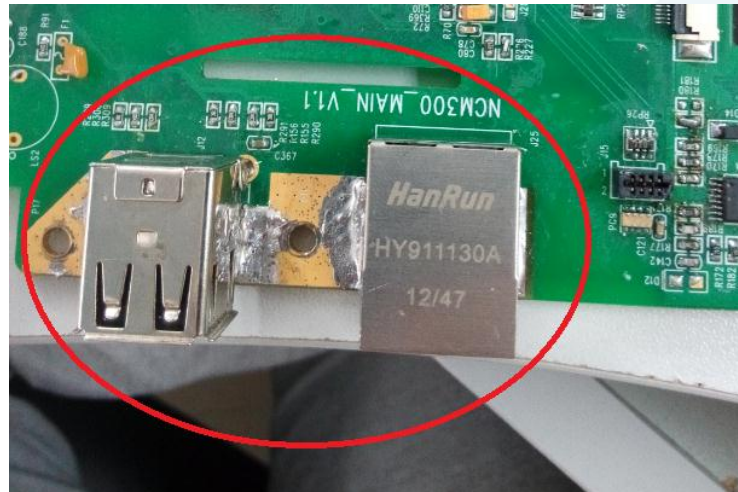
a、将 USB 与网口外壳与金属底座良好搭接处理，无明显改善，说明静电干扰仍然耦合至内部电路；
