# EMC 期刊分享

后雨刮电机电磁兼容整改 第三十六期

## 后雨刮电机整改案例分享

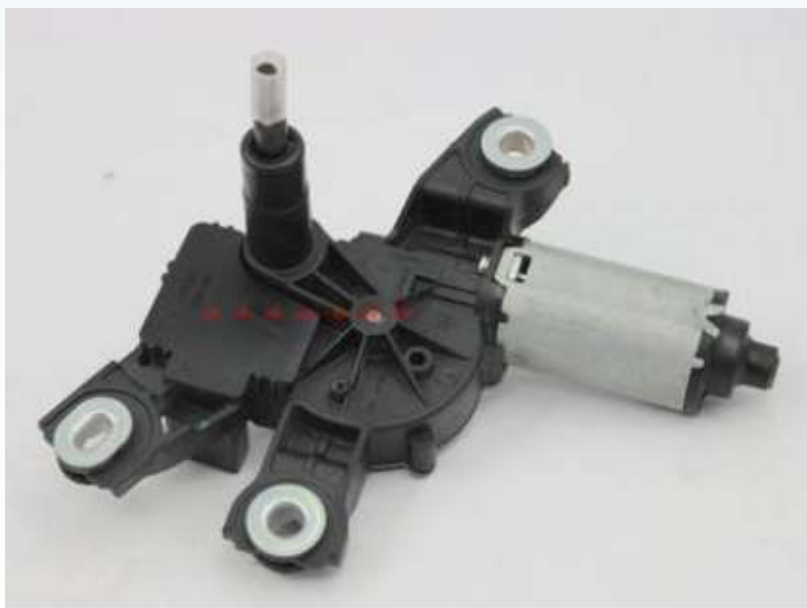
产品在做传导发射和辐射发射试验时，超标比较严重。

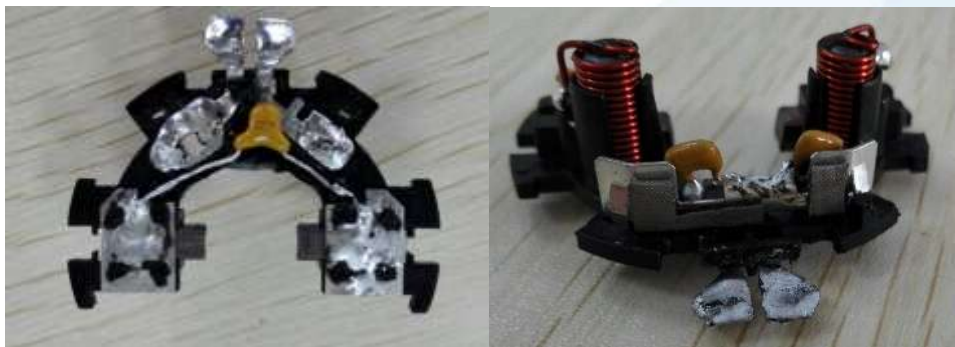
- 产品为直流有刷电机，其主要干扰源为碳刷从换向器的一片向另一片过渡时，由于接触电阻的急剧变化,导致电流突变而产生电弧，形成陡峭的脉冲电磁波干扰，在很宽的频率范围内引起宽频带的干扰谐波，以辐射或者传导的耦合路径形成干扰，所以抑制干扰主要就是减少碳刷与换向器产生的电弧。
- 对产品内部进行分析，电机内部有一个滤波板，但是滤波板的滤波电容只有一个参数，难以抑制宽频段的干扰，而且看到白色挡片与外壳接触地方非常少，所以电容的接地情况不好，电容滤波效果不佳。

1. 增加 PCB 到电机内部，增加不同容值的电容抑制不同的频段。
2. 对白色挡片增加导电泡棉，使的与外壳的接触面积增大。（后续对挡片重新设计）

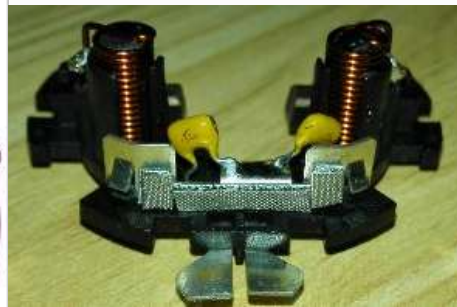
【问题描述】电机内部的滤波板滤波不足，而且与外壳的接地面积过少。
