第四十期 车载功放辐射发射整改案例

车载功放辐射发射整改案例分享

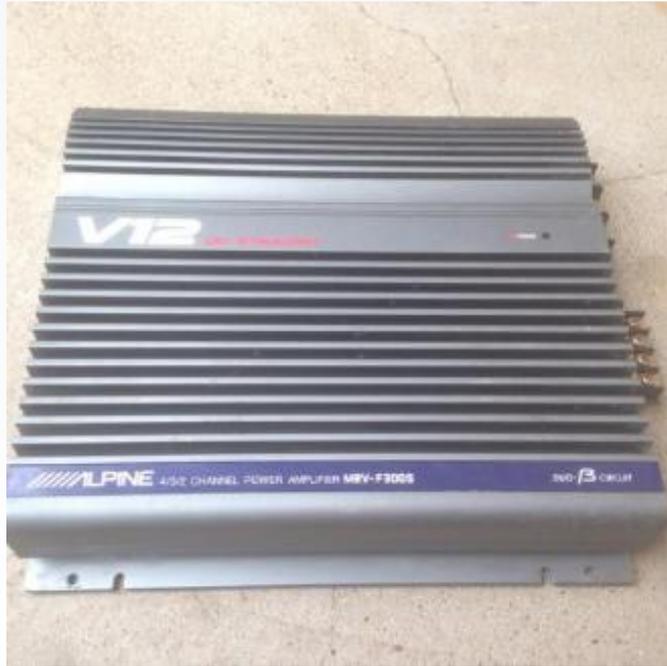
图 1 产品示意图

此款产品按照某车厂标准要求进行测试时，辐射发射测试超标，本文档针对测试不符合项进行定位整改测试，并给出相应的整改方案。

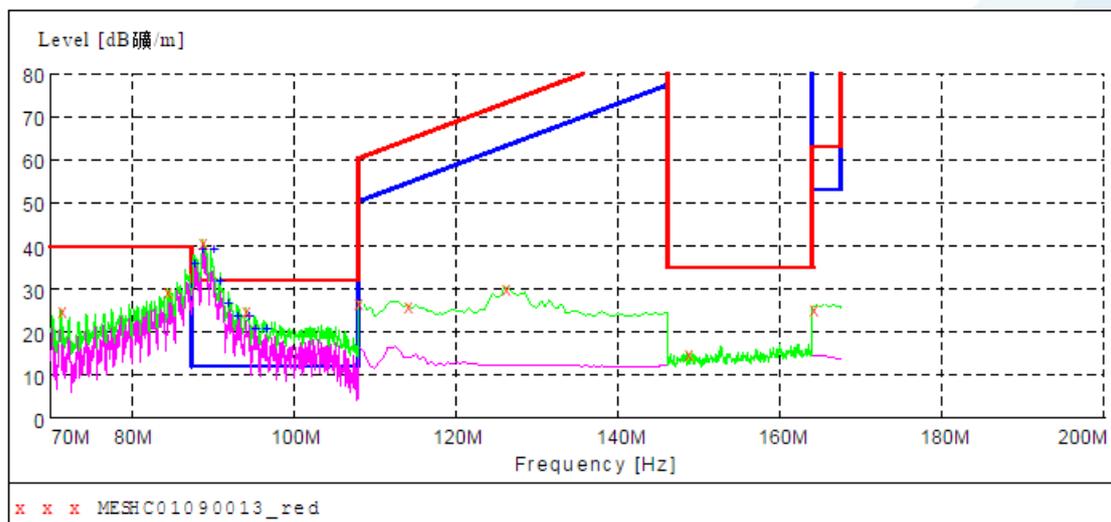
图 2 30MHz-200MHz 水平方向

(机器辐射发射部分超标，主要集中在 30MHz-200MHz。)

从测试超标的的数据来分析，超标部分的频点之间存在一定的规律，超标频点之间相差 500KHz，也就是说，导致产品辐射不过的源头，有可能是主板上频率为 500KHz 的芯片。通过对电路进行了解，主板上有三组 DC-DC，其开关频率为 500KHz，还有一组 D 类功放，工作频率也为 500KHz。通过逐一排查，发现三组 DC-DC 以及 D 类功放对此频段均有一定的影响。通过对 D 类功放以及三组 DC-DC 进行处理，80MHz-100MHz 由原来的超标 15 个 db，改善到只超 5db 左右。

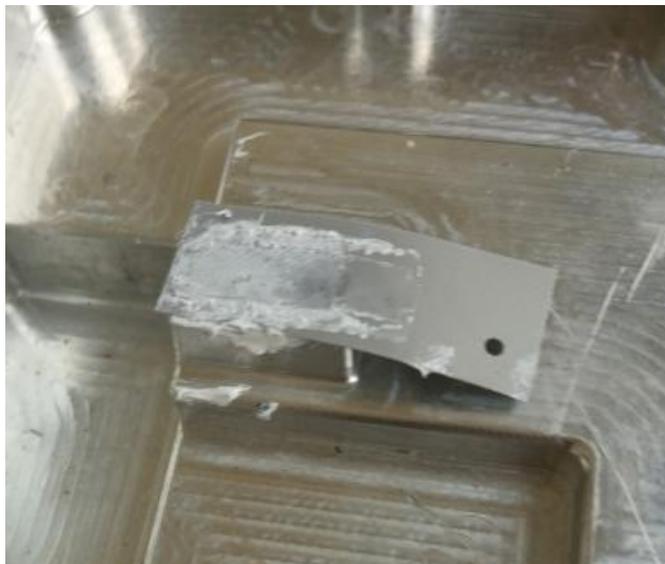
3: D 类功放散热片增加导热硅胶片

由于机器机壳为金属材质，所以机器在测试时，是需要直接放置在接地铜板上的。但是在进行定位测试时发现，当主机不接地时，机器的辐射发射反而能过。通过定位发现，D 类功放芯片的散热片与机器的外壳之间直接相连时，机器外壳接地，辐射发射测试超标。当 D 类功放散热片与外壳之间增加绝缘导热硅胶时，机器外壳接地，辐射发射测试通过。

在 D 类功放散热片与机壳之间增加导热硅胶片，对于产品的辐射发射有明显的改善。

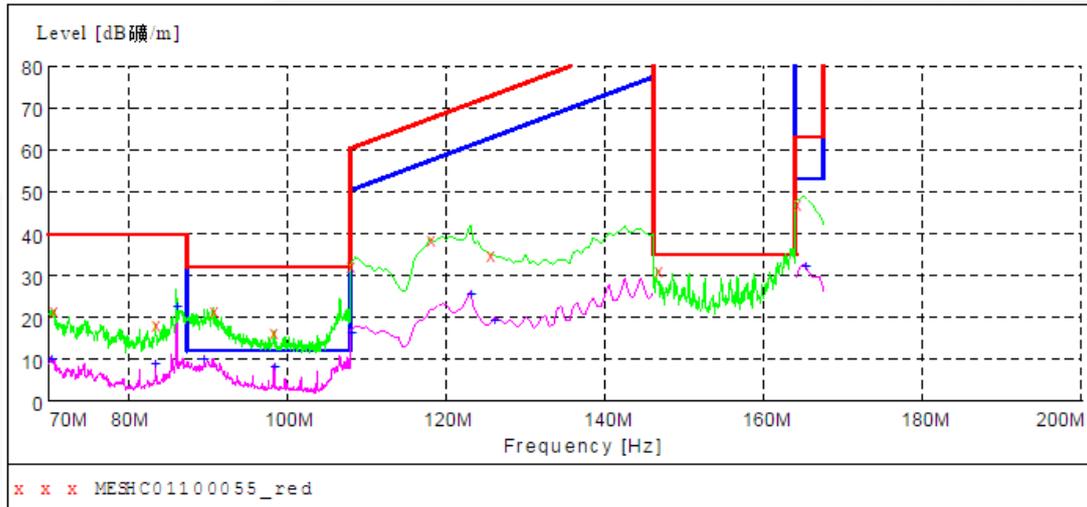
30MHz-200MHz 水平方向

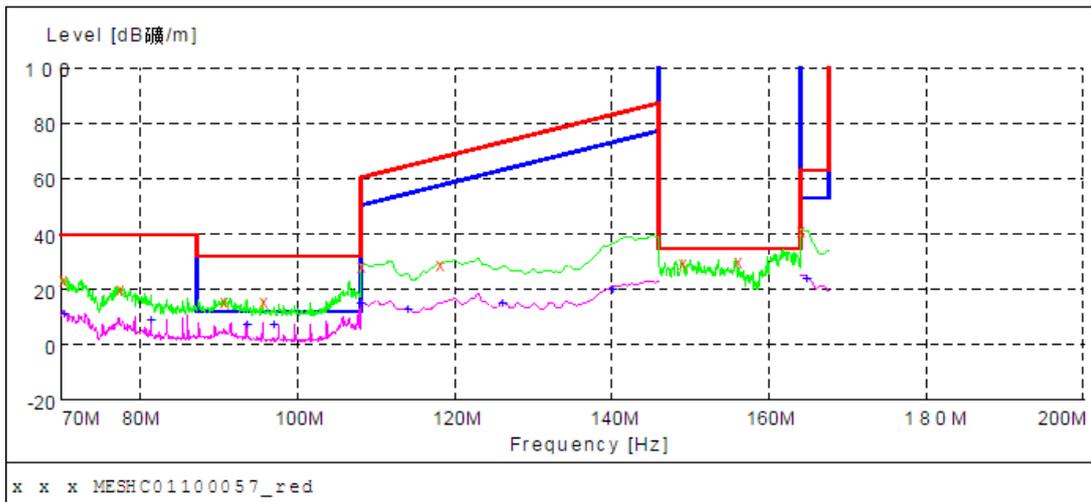
30MHz-200MHz 垂直方向
