EMC 期刊分享 (2020年)

三月第2期 电动吸乳器电磁兼容整改

电动吸乳器整改案例

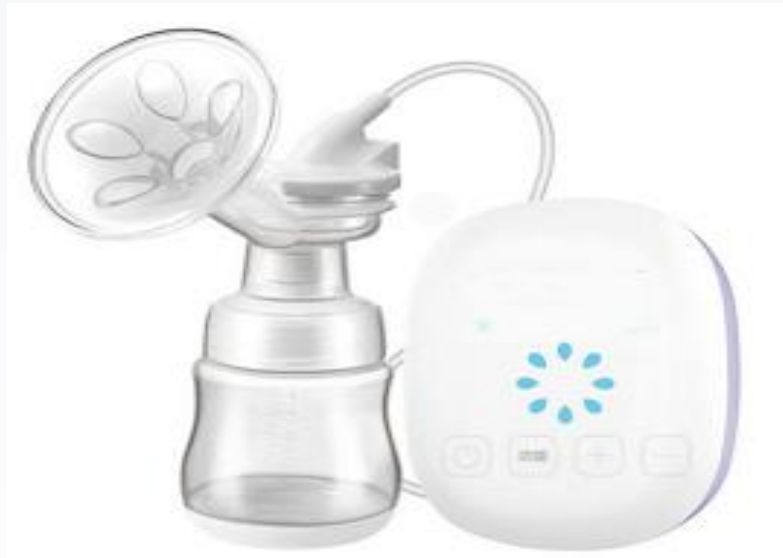
某厂家研发生产的母婴产品-吸乳器，因出口国外，在做出口检测时，因 EMC 不通过无法拿到报告，故委托我司对该产品进行 EMC 整改。

图（1）电动吸乳器

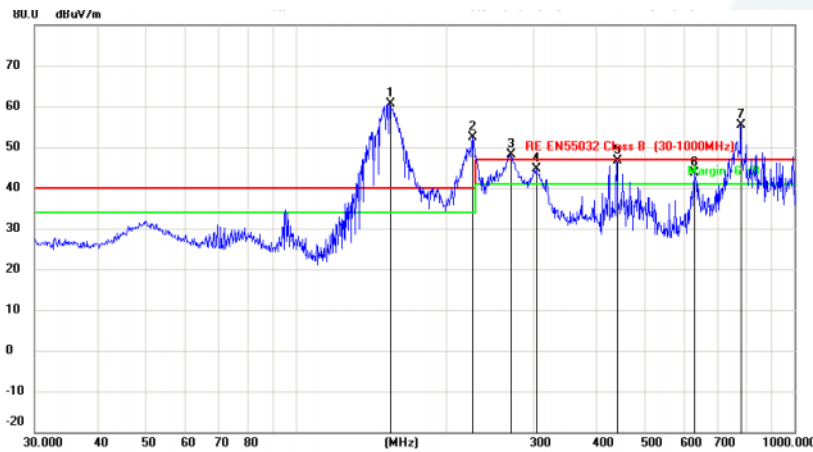
测试不通过项目		测试等级	测试现象	判定结果
RE		Cispr11 classB	超限值 20dB μ V/m	不通过
ESD	空气放电	$\pm 15KV$	蓝屏，死机	不通过
	接触放电	$\pm 8KV$	无	通过

图（2）RE 水平方向数据

通过RE测试数据大致判断出该产品超标可能是由于电源部分以及负压泵两部分超标共同引起的。30MHz-250MHz 的包络可能是电源部分引起的，300MHz 以上的高频部分单支毛刺可能是由于负压泵的电机引起的。为了进一步验证该设想是否正确，做出以下步骤来确认超标源：

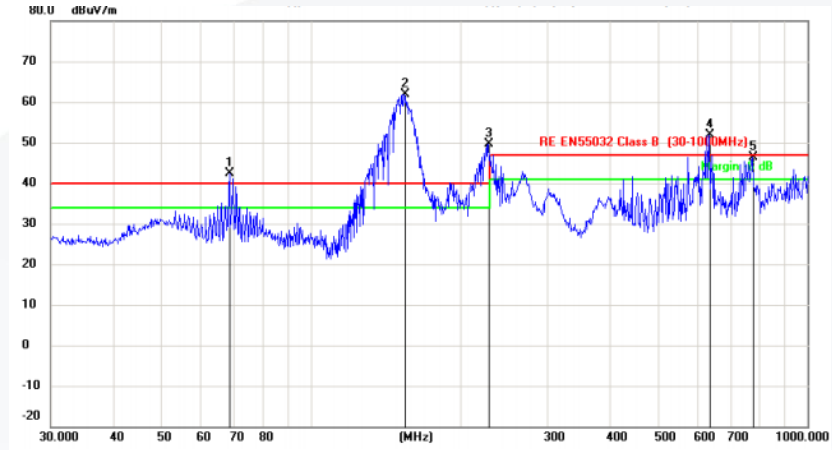
图（3）RE 垂直方向数据

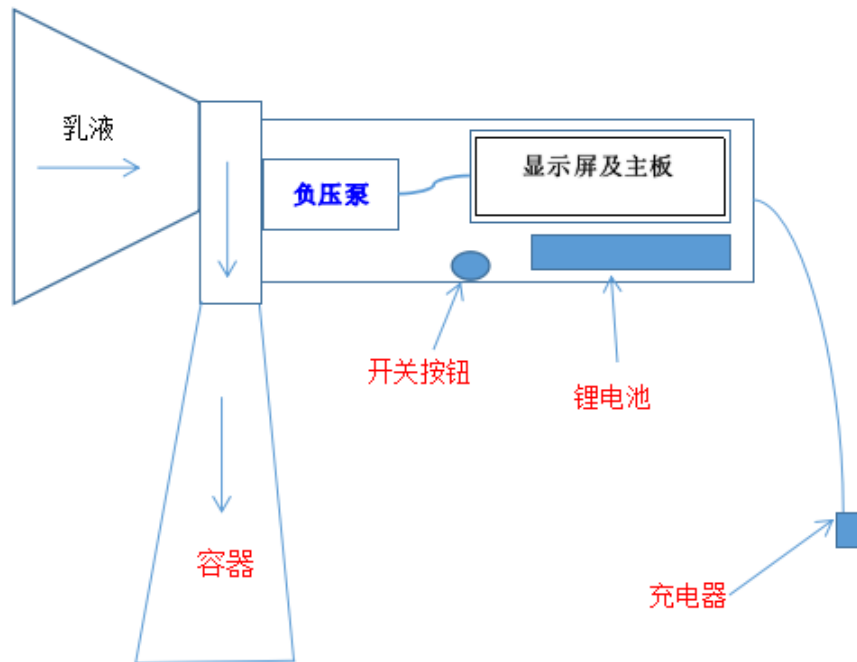
图（4）电动吸乳器工作原理

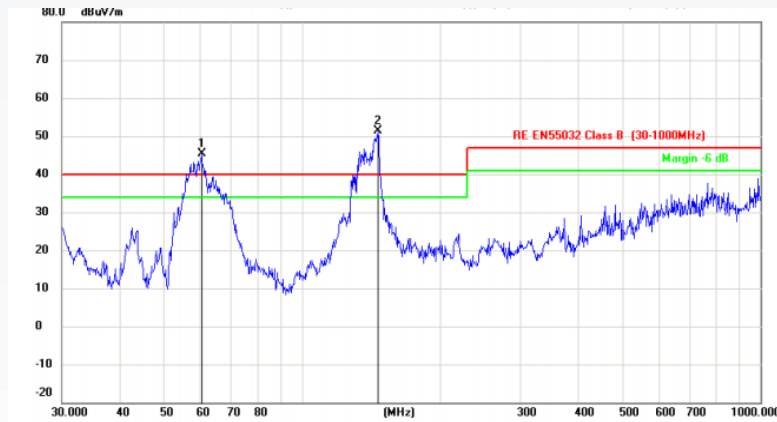
- 将负压泵换做为等功率的纯阻性负载进行测试，结果高频部分的单支毛刺都没有了，只

有前面包络超标，且仅超标 10dB 左右（低于整机测试的超标 20dB）。如下图（5）所示：

图（5）测试结果

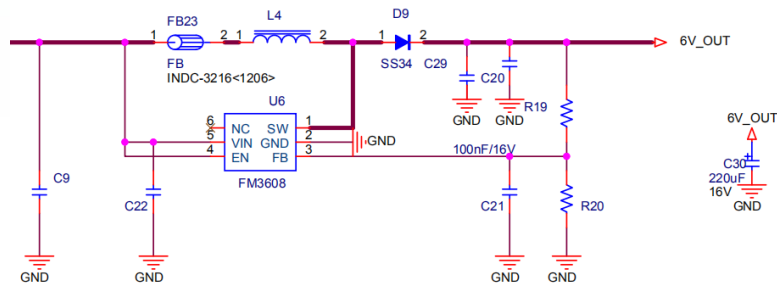
- 将产品复原后，拆除该产品的外部充电电源，用内部锂电池供电，测试结果同装上充电电源测试结果时一样的，即可以排除外部充电电源引起超标。因锂电池电压为 3.3V，而负压泵电机为 6V 供电，所以产品内部存在 DC-DC 电路，而 30-250MHz 超标基本可定位为 DC-DC 电路引起的。

图（6）DC-DC 电路

通过以上 2 步基本确认了 RE 超标源为负压泵电机和产品内部 3.3V 转 6VDC-DC 电路，且辐射路径应该为负压泵电源线。

经分析判断该 DC-DC 电路缺少滤波，经频谱仪近场验证，D9 输出后辐射噪声较高，随即对 DC-DC 电路输出滤波部分进行调整。调整后 D9 输出后加 300ohm 磁珠，C29 与 C20 分别改为 1nF 与 0.1uF。经调整后的滤波电路可以满足需求。30-250MHz 出不再超标。

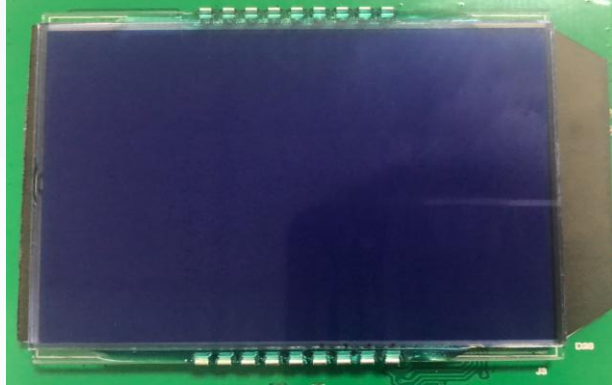
在做空气放电±15KV时，按照法规规定，且因本产品的全塑料外壳，所以有泄放路径的只有充电口与显示屏。而充电口有做防护电路，所以充电口空气放电试验没问题。而该产品显示屏是因为采用的是液晶LCD屏，而该显示屏一般为消费级，最高一般也只能通过空气±6KV放电试验，无法满足医用级±15KV需求。在与客户沟通后是否可以更换显示屏，而客户告知因成本问题及时间原因无法更换，只能在现有的显示屏上做整改。

图（7）液晶 LCD 显示屏

由于该产品采用了液晶 LCD 屏，该类显示屏一般很难满足医疗±15KV 空气放电的要

去，且也无法更换该显示屏，所以尝试过在 LCD 驱动电路中加保护器件以及滤波器件，但都无法保证通过测试，还是会出现蓝屏死机现象。即确认该产品所使用的液晶 LCD 显示屏硬扛±15KV 静电是不行的，所以换个思路，可以考虑将静电堵在 LCD 显示屏外面或将静电引往别处，使敏感元器件不处于 ESD 泄放回路上，以达到对敏感元器件（液晶 LCD 显示屏）的保护。所以在液晶 LCD 显示屏与外壳间增加一块导电膜，来将静电直接堵在显示屏外面。经验证，增加该措施后，产品可以通过±15KV 的空气放电项目。

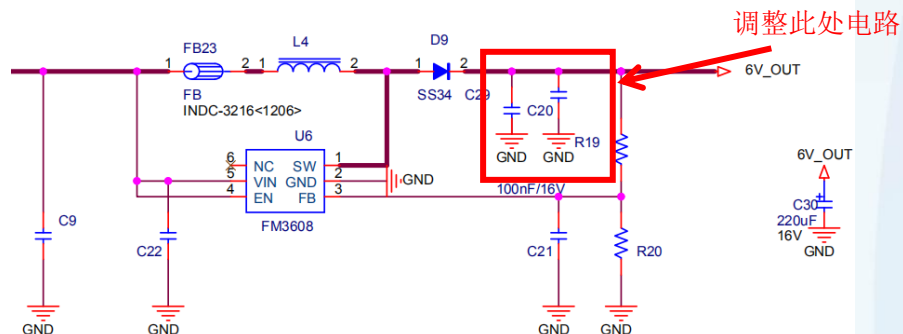
图（8）DC-DC 电路调整示意图

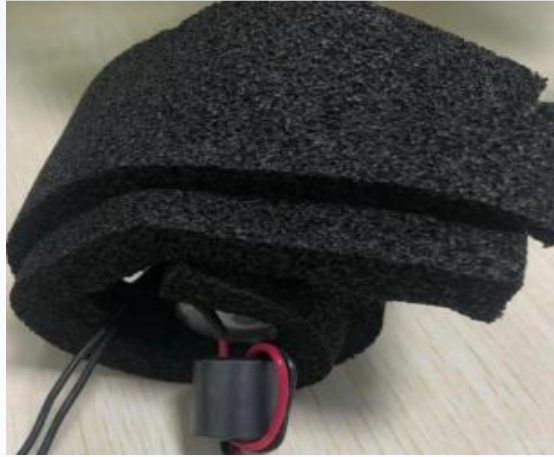
负压泵电机的电源线较长，且排布不规范，与主板 PCBA 板靠近，而因为线缆是高效的电磁波接收天线和辐射天线，同时也是干扰传导的良好通道。这就导致电机带出来的噪声可以通过负压泵电源线发射出去，而电源的底噪也可以通过负压泵电源线发射出去。由于电机也无法更换调整，只能在外加措施，所以增加以下措施：电机电源线靠近电机处加磁环且绕 2 圈；

图（9）负压泵电源线加磁环

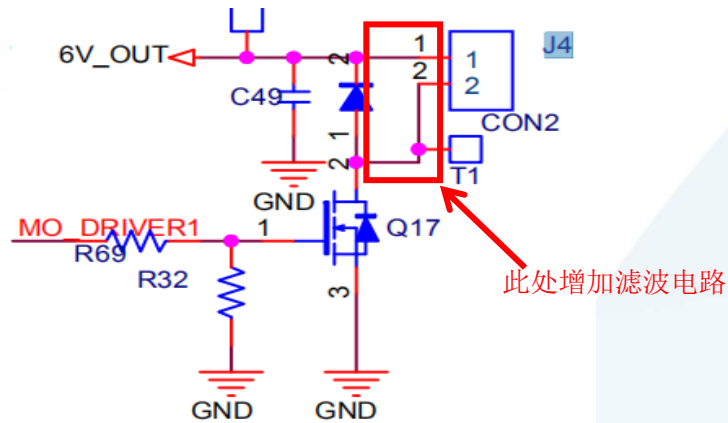
图（10）原负压泵线路

J4 连接器与续流二极管间靠近 J4 连接器增加共模电感以及电容，共模电感取 600ohm，电容取 1nF；调整负压泵电源线走线，远离主板 PCBA 板，以防空间耦合；经调整后的负压泵电机电路可以满足要求，通过 RE 测试。

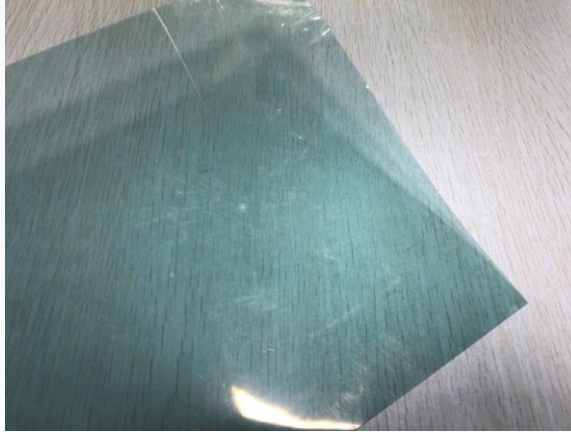
图（11）导电膜

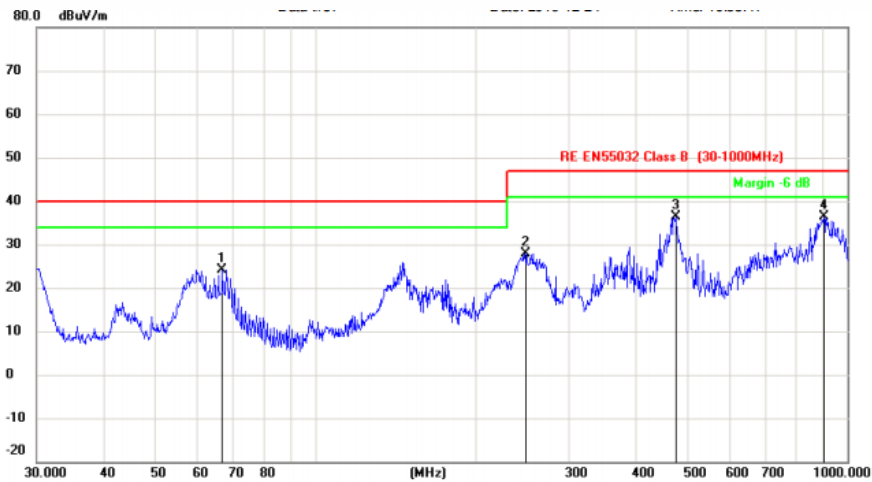
通过上述的整改后，ESD 试验再无蓝屏死机现象，可以满足法规要求（接触±8KV/空气±15KV），且 RE 也可以通过测试，以下为 RE 整改后的数据：

图（12）整改后 RE 水平方向数据

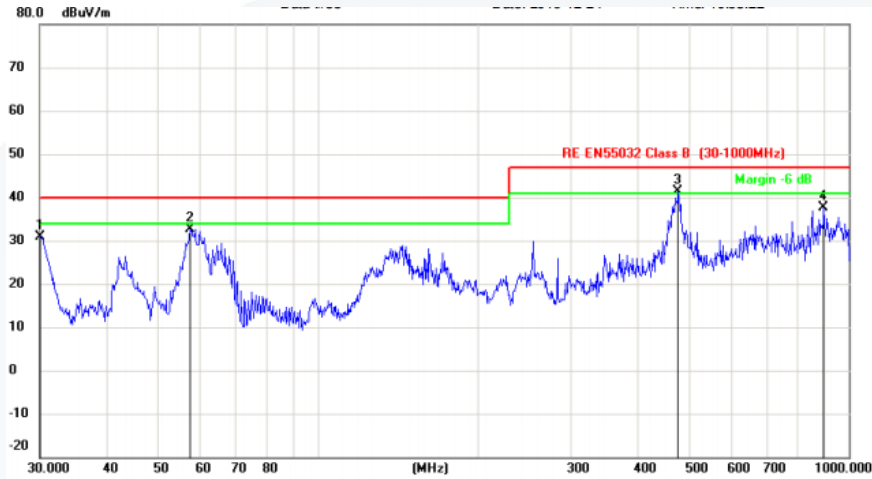
图（13）整改后 RE 垂直方向数据
