EMC 期刊分享 (2020年)

三月第4期 喉镜产品电磁兼容整改

喉镜产品静电放电整改案例

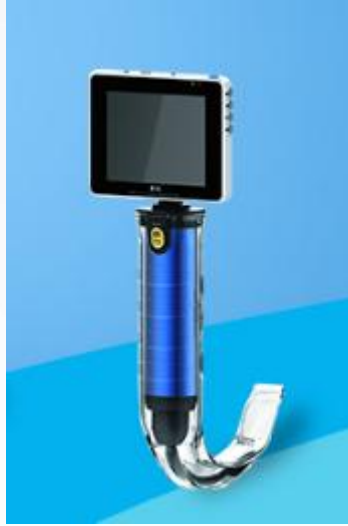
本期介绍从产品的结构入手，解决喉镜在静电放电测试中存在的问题。

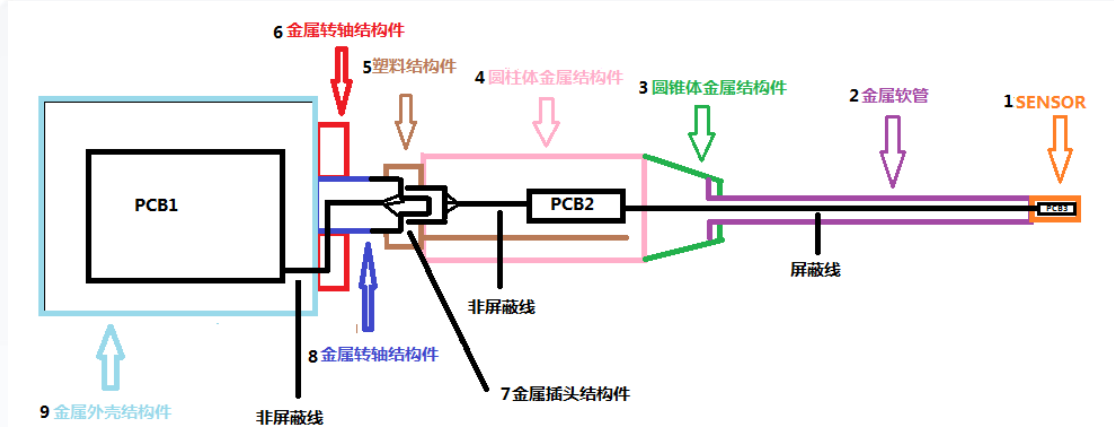
3.1. 产品结构图

- 1) 3 块 PCB 板，PCB3 为 SENSOR 采集信号板，通过点胶固定，为浮地；PCB2 为摄像头信号转换板，通过螺丝固定在塑料结构件 5 上，也为浮地；PCB1 为主板，通过螺丝固定，PCBGND 与螺丝的 layout 为电容连接。其中 PCB1 可以微改，PCB2 和 PCB3 不允许更改；
- 2) 结构件 1 为 SENSOR；
- 3) 结构件 2 内部为金属，外部为塑料包裹的软管；
- 4) 结构件 3、4、6、8、9 内外都做了阳极化处理，因此内外都绝缘；
- 5) 结构件 6 和结构件 8 为转轴件，因此存在不能完全搭接的问题；
- 6) 结构件 7 为一公一母的金属插头，PCB1 和 PCB2 的通讯走线通过金属插头实现；
- 7) 结构件 5 为塑料件，一方面固定金属母插头，一方面固定 PCB2。

- 1) 结构 1-2 搭接为点焊，此处搭接不良；
- 2) 结构 2-3 为圆环螺丝固定，由于结构 3 阳极化处理，此处搭接不良；
- 3) 结构 3-4，由结构 3 的内陷螺纹固定，由于结构 3 和 4 阳极化处理，此处搭接不良；
- 4) 结构 4-5-8，由于结构 5 为塑料，此搭接不良；
- 5) 结构 7 为配套件，搭接良好；

- 6) 结构 8-6, 由于结构阳极化处理, 且为转轴, 此处搭接不良;
- 7) 结构 6-9, 由于结构阳极化处理, 此处搭接不良。

因此产品虽然为金属件, 但是各结构件之间的连接基本绝缘。

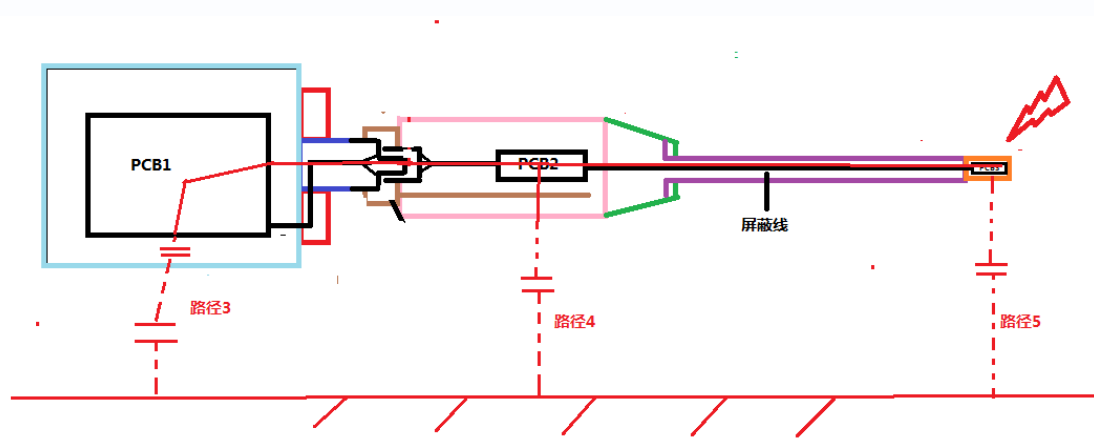
2) 路径 3、路径 4、路径 5

- 路径 1: 放电路径为结构件 1-2-3-4-7-8-6-9-PCB1-大地, 由于前面提到各结构搭接不良, 因此搭接阻抗很高, 静电必然会往阻抗低的路径流回大地, 所以路径 1 可以不考虑;
- 路径 2: 放电路径为结构 1-2-3-4-PCB2-大地, 结构件 1-2-3-4 搭接不良, 所以路径 2 也可以不考虑;
- 路径 3: 放电路径为结构 1-PCB3-线束-PCB2-线束-7-线束-PCB1-9-大地, 此路径能够给

静电提供了比路径 1 和路径 2 都低的阻抗，此路径应该列入产品放电模型；

- 路径 4：放电路径为结构 1-PCB3-线束-PCB2-大地，此路径也能够提供较低阻抗，也列入产品放电模型；
- 路径 5：放电模型为结构 1-PCB3-大地，此路径静电经过 PCB1 后，直接返回大地，但是由于结构 1 对大地的寄生电容的路径必然大于 PCB1 后级的线束，此路径不考虑。
