EMC 期刊分享 (2020年)

二月第1期

流媒体后视镜电磁兼容整改

流媒体后视镜整改设计案例分享

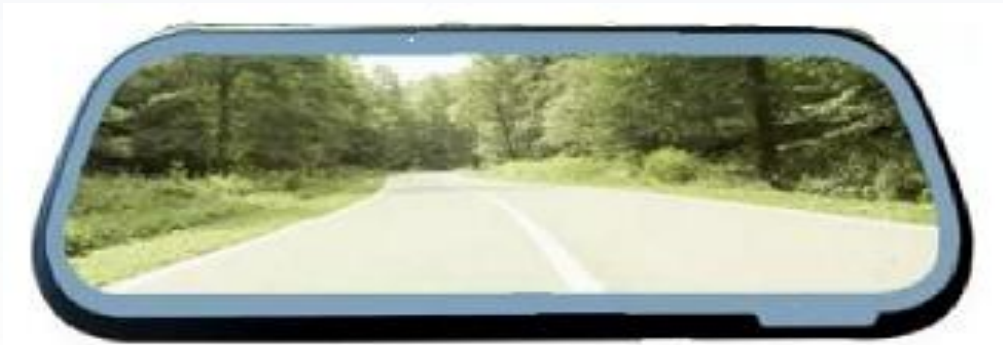
图 (1) 流媒体后视镜

受某汽车零部件公司委托,对其生产研发的上汽通用某款前装流媒体后视镜按照相关标准测试时,由于 RI 项目各个频段基本都会出现闪屏蓝屏现象,不满足测试要求,导致无法通过测试。

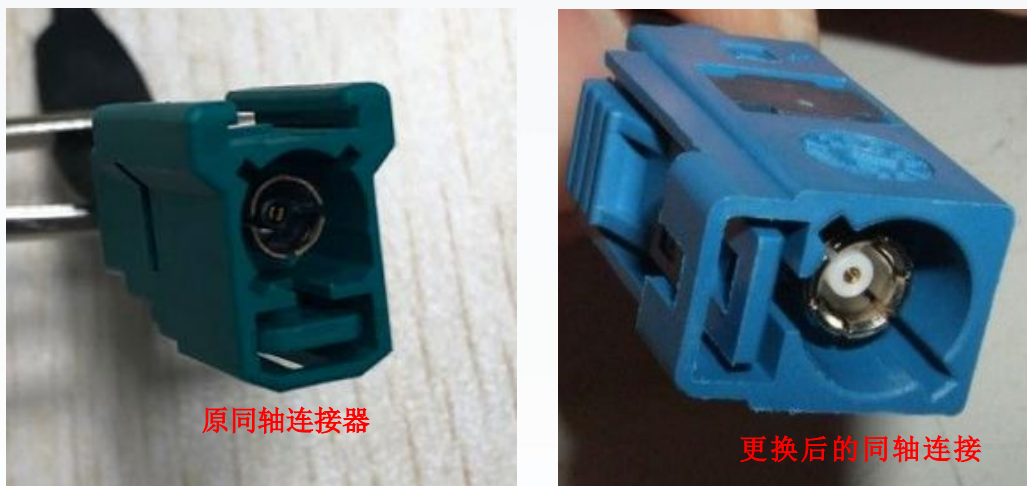
经查看该流媒体后视镜中解码芯片与摄像头通讯电缆采用 50ohm 同轴电缆，该电缆不仅为摄像头的电源线，还负责摄像头与解码芯片之间的通讯。该通讯信号为高频模拟信号，抗扰性较差，极易受到干扰。经试验验证，用铜箔将接插件之间屏蔽搭接后，可以通过试验。证明该连接器两端的接插件搭接性较差，外层地阻抗较大。再更换了更加好的连机器接插件后可以达到同样的效果。图 5 为更换前后的同轴连接器。

图（5）不同同轴连接器对比

1. 正确的使用屏蔽罩可以减少来自空间的辐射干扰，以达到对敏感元器件的保护；
2. 线缆问题是 EMC 问题的一个重要部分，这是因为线缆是高效的电磁波接收天线和辐射天线，同时也是干扰传导的良好通道。所以要做好对敏感线缆的屏蔽，以及最小地（阻抗）回路处理；
3. 高速的时钟信号线以差分信号线布线优先，避免长距离平行走线，最好有伴地处理，减少回流面积。
