深圳市恒创技术有限公司

EMC 期刊分享 (2022年)

四月第1期 流媒体后视镜整改案例分享

流媒体后视镜 ESD 整改案例分享

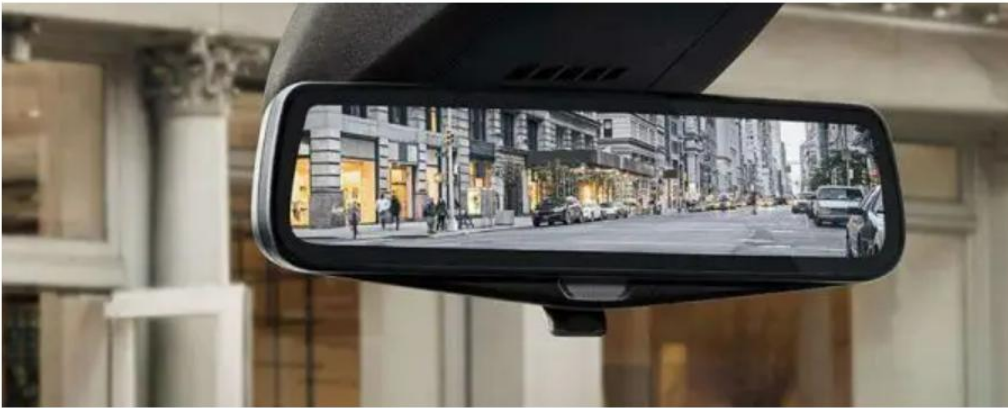
流媒体后视镜，外设电子类产品，能够通过车尾高位刹车灯旁边的摄像头，把后面的画面传递到后视镜上（道理等同于倒车影像），有两个特点特别突出，第一是让后方视野更宽阔，观察后方视线不再被车内物体（如头枕、后排乘客和货物等）阻挡，第二是数字化景象显得外观酷炫，提升整车档次，市场众多车型已大量普及。

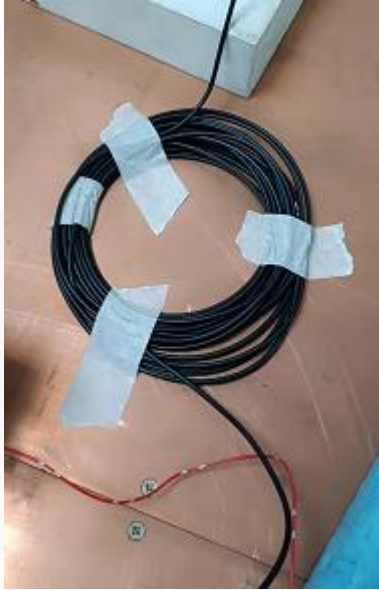
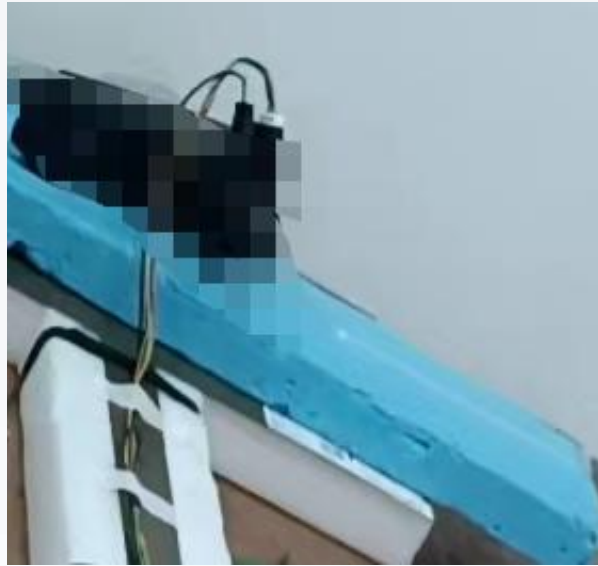
为模拟整车装配环境，在一汽标准的布局基础上客户自定义测试要求负载摄像头端部分线束直接放到铜板上，样品则放在泡沫垫上，且要求接触放电 $\pm 8\text{kV}$ 及空气放电 15kV 都要满足 A 等级；

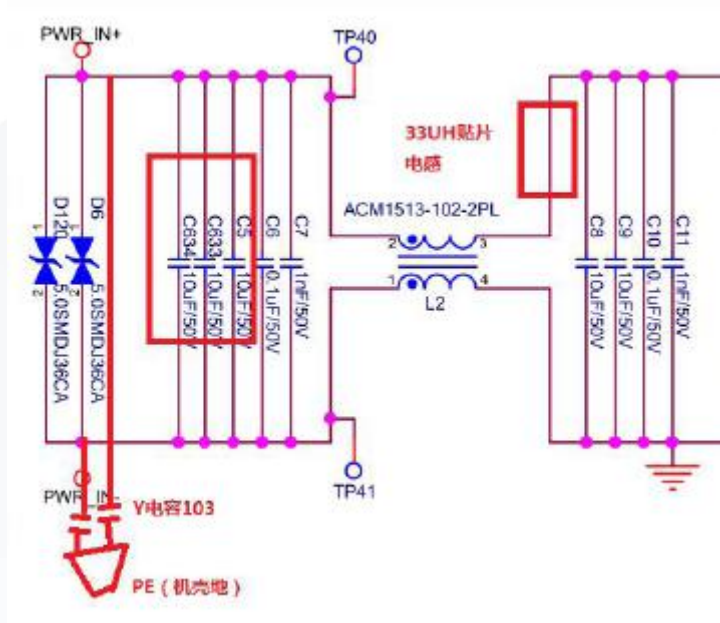
【问题一描述】主电源输入端滤波电路调整设计；

【问题改善建议】电源输入端口共模电感之后增加差模电感滤波，电感大小选择 33uH 贴片功率电感；TVS 之后对机壳地增加 Y 电容处理，Y 电容大小 103；

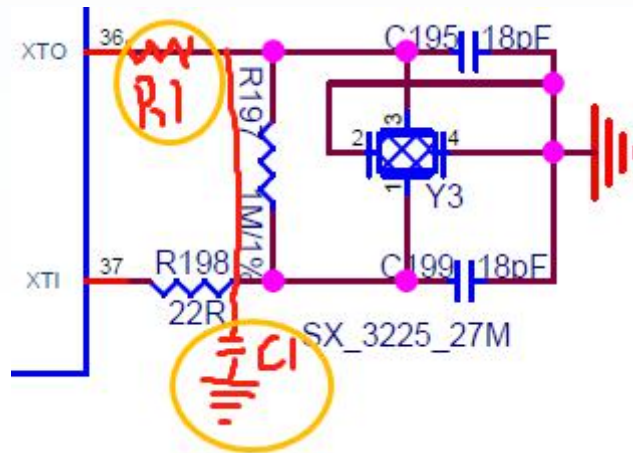
【问题二描述】视频输出芯片 27MHz 晶振电路优化设计；

【问题改善建议】在时钟输出信号进行 R1、C1 滤波设计，R1 取值为 22 Ω ，C1 取值为 10pF；；
