深圳市恒创技术有限公司

EMC整改案例

车载信息服务终端整改案例分享 第二十九期

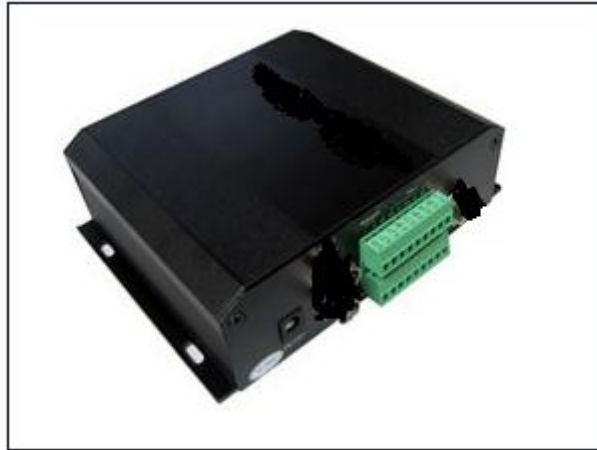
一款车载信息服务终端按照标准 VS-00.00-T-11015-A2-2016 测试，发现传导、辐射、静电 3 个项目测试不通过，下面为各不合格项目测试情况。

试验项目	引用标准	测试端口	测试结果及测试现象
传导发射	VS-00.00-T-11015-A2-2016	整机测试	Fail, 150k-300M 超标
辐射发射	VS-00.00-T-11015-A2-2016	整机测试	Fail, 150K-108M 超标
静电放电	VS-00.00-T-11015-A2-2016	空气放电 ±20kv	样机死机或重启
