四月第2期 无创血动力监测系统整改案例

无创血动力监测系统整改案例

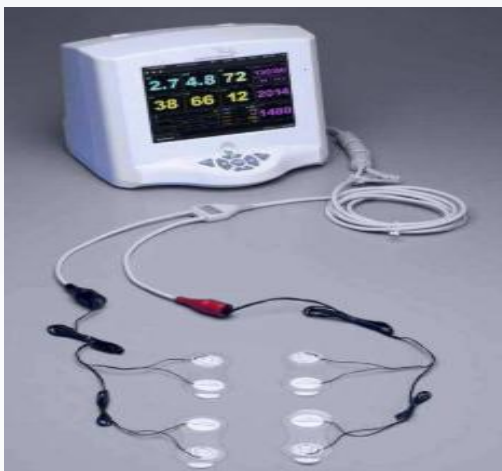
图（1）无创血动力监测系统

某医疗器械公司研发生产的无创血动力监测系统（下称“产品”）因 EMC 问题，无法拿到医疗注册证书，而影响项目进度，特委托我司对其进行 EMC 方面的整改。

拿到该产品后，第一时间对该产品进行摸底测试，发现该产品 RE 超标严重：
