十月第1期 游戏方向盘静电放电抗扰度整改

## 游戏方向盘静电放电抗扰度整改案例

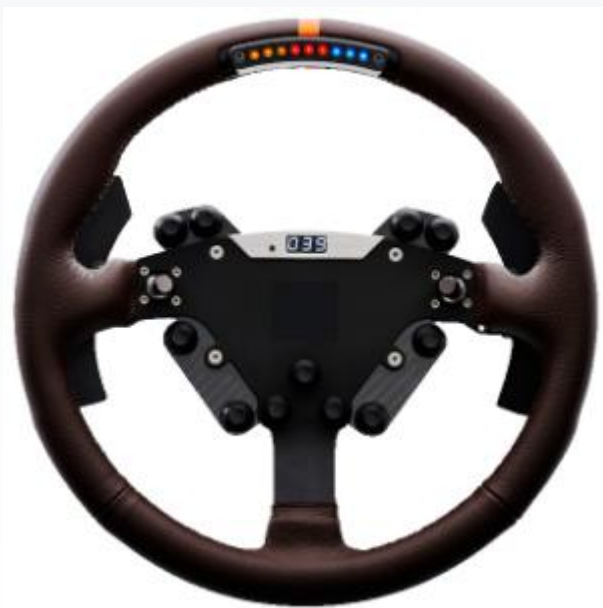
某游戏方向盘产品按照 CE 标准测试静电放电项目时，产品无法通过测试要求，通过对产品原理图、PCB、结构进行分析与整改后，进行重新改版。最终改版后的产品顺利通过静电放电项目。

| 测试点 | 等级 | 现象 |
| OLED 屏 | 空气 $\pm 8\text{KV}$ | 屏幕出现白条、屏幕损坏、死机 |
| 螺丝 | 接触 $\pm 4\text{KV}$ | 死机 |
| 主机金属支架（支架内部为主机与产品的通讯排线） | 接触 $\pm 4\text{KV}$ | 死机 |

OLED 屏出现了白条和损坏，可以判断 OLED 屏本身是通过不了静电放电的；另外对屏、螺丝、金属支架进行施加静电干扰，导致了死机现象，这还需其他方面进行分析。

整个产品的外壳为塑料壳体，其中螺丝的作用为固定外壳，与 PCB 无连接，且悬空，静电施加在螺丝上，导致产品死机，判断静电电荷通过分布电容干扰到芯片，导致产品死机，这很大程度上与产品 PCB 设计缺陷有关系；

OLED 屏与外壳的搭接会有缝隙，空气放电在缝隙会出现放电火花，这为静电施加在 OLED 屏导致产品死机的主要原因；

另外主机的金属支架内部为产品与主机的通讯排线，由于产品为塑料外壳，排线唯一裸露的地方为接触头部分，静电施加在金属支架上，通过分布电容耦合到了排线接插头后到芯片，这应该为静电施加在金属支架导致产品死机的主要原因。

- 与 OLED 屏供应商进行沟通整改, 最终增大 OLED 屏防护的玻璃基板, 使得玻璃紧贴缝隙。
- 对产品与主机的通讯排线的信号和电源增加电容滤波。
