深 圳 市 恒 创 技 术 有 限 公 司

# 可视化电磁干扰诊断分析系统

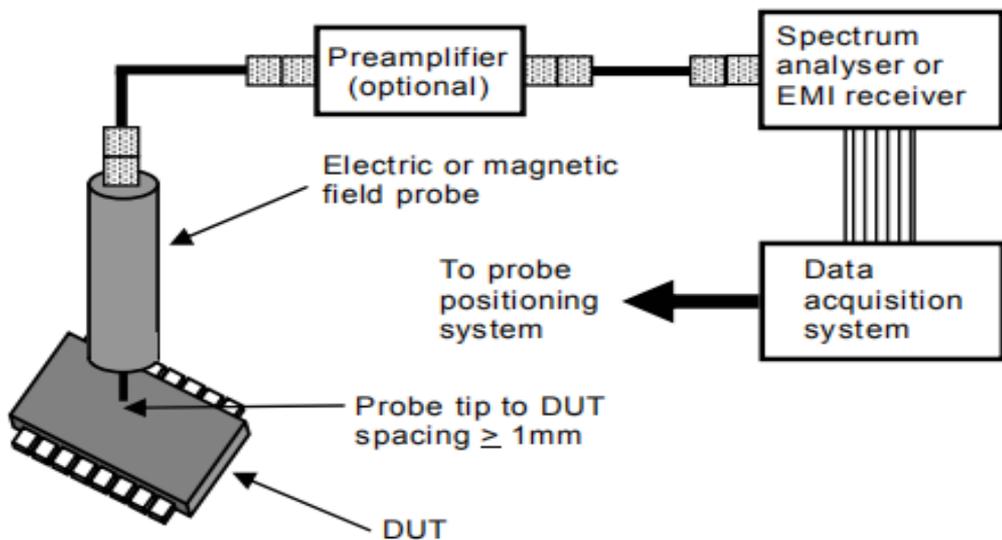
## 可视化电磁干扰诊断分析系统--原理

- ◆ 近场辐射测量，电磁信号经探头、低噪放进入频谱仪，分析软件将噪声特性与噪声源位置建立对应关系，2D、3D等多维度可视化呈现。
- ◆ 测试方法的高分辨率，高灵敏度特点，适合对辐射分布做精准分析。
- ◆ 可将测试结果通过软件进行近场远场转换与对应法规进行对比。
- ◆ 含概空间辐射，传导辐射等问题的分析和解决。

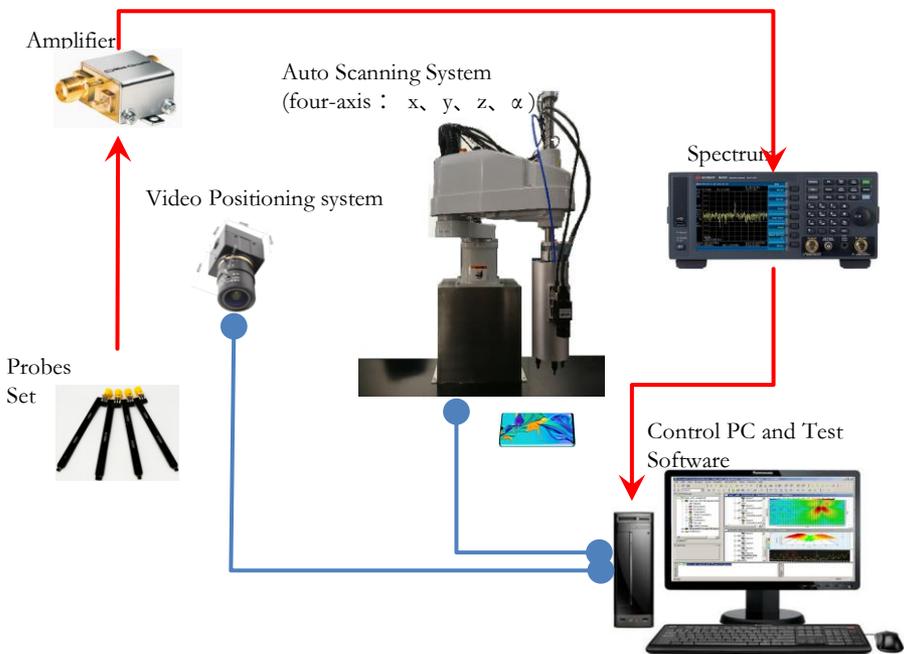
# 可视化电磁干扰诊断分析系统--规格

## 性能参数 (IEC 61967-3)

型号: ES 67-4

空间分辨率: 0.03mm

$\alpha$ 方向重复精度:  $\pm 0.01^\circ$

灵敏度:  $\leq -120\text{dBm}$

频段: 1MHz-40GHz

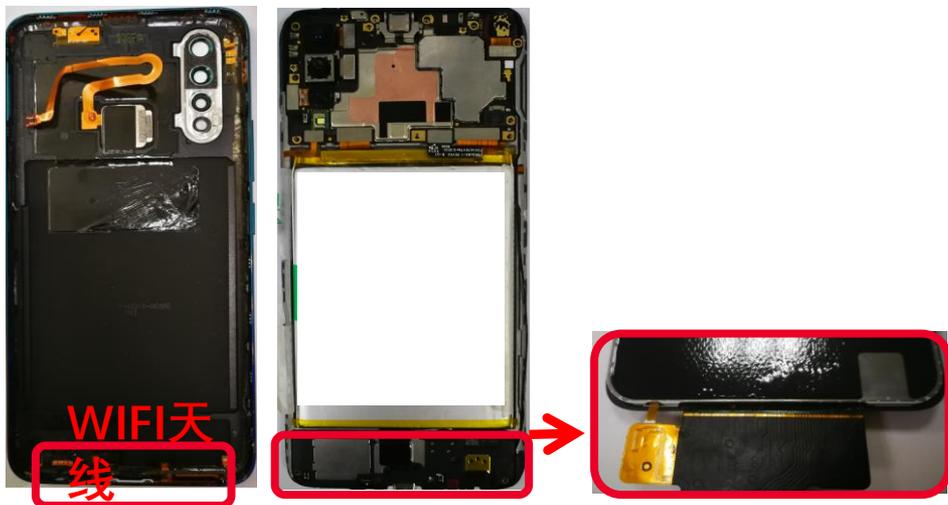
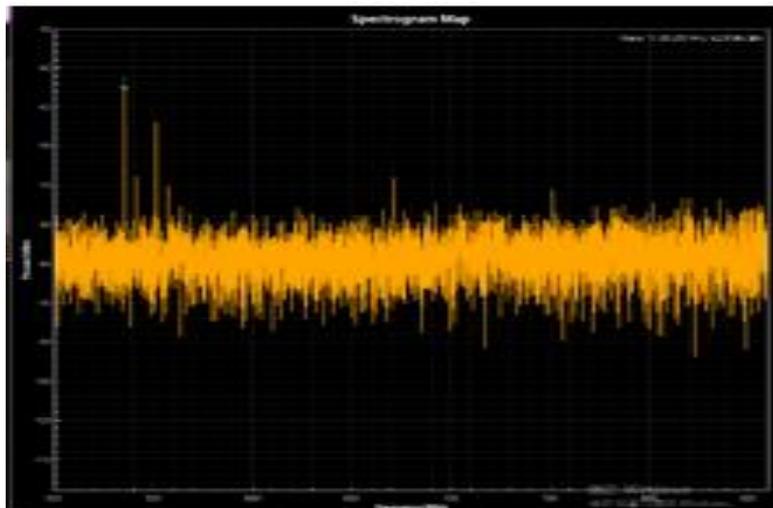
LCD FPC

经反复试验发现，当LCD显示屏亮度调到最大时，WiFi吞吐量指标恶化明显，怀疑与LCD模组的工作状态有关。由于此产品的整体布局，LCD驱动IC处在WiFi天线区域，LCD驱动IC的引出FPC弯折处距离WiFi天线间隔不到1mm。采用表面扫描法对LCD驱动IC周边走线进行近场辐射分析。发现在LCD的FPC上存在600MHz左右的干扰噪声，怀疑是其高次谐波干扰到WiFi信号。

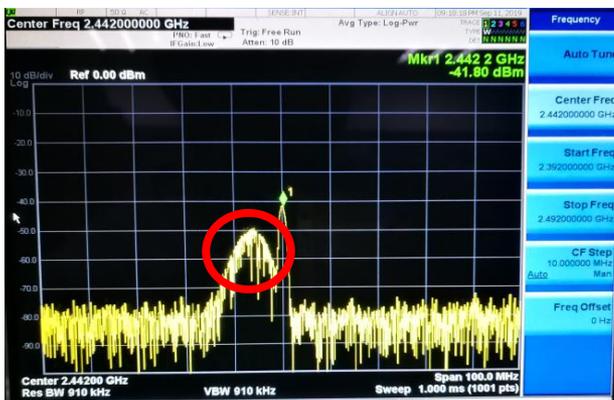
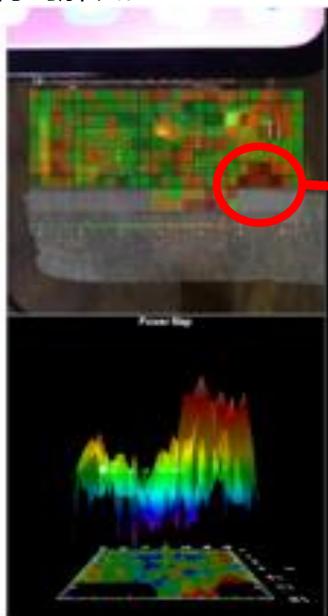
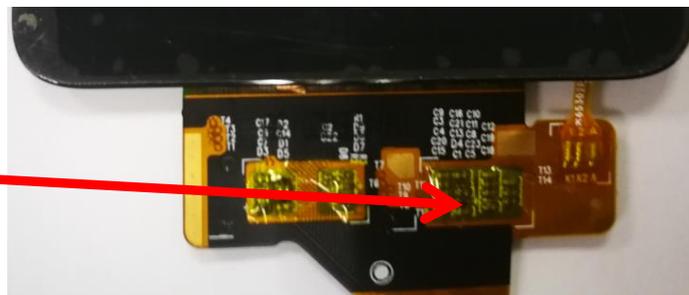
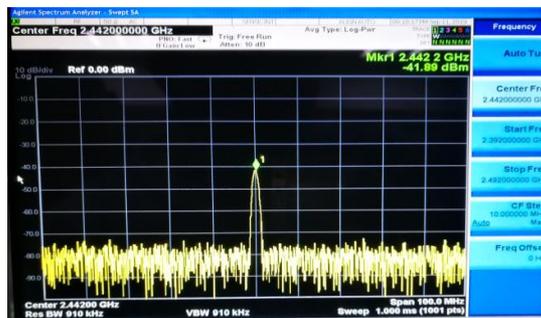
为进一步验证问题，在WIFI传输过程中，抓取工作频率下的频谱特性，发现有间断性的干扰脉冲。其脉冲频率是LCD FPC上噪声频率的四倍频。在扫描测试的数据上分析主干扰频率，找到干扰源位置，是LCD驱动IC的MCLK信号滤波电容位置。调整滤波电容规格，达到最佳滤波效果，问题得到解决。

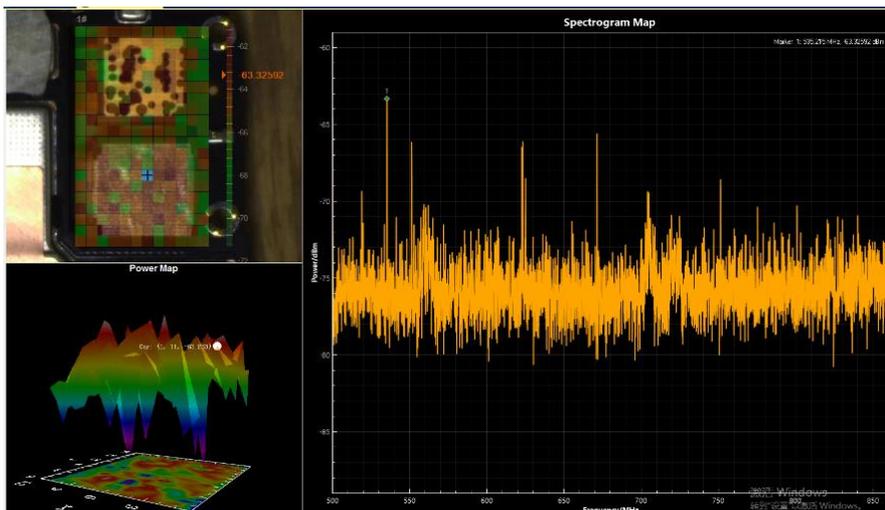
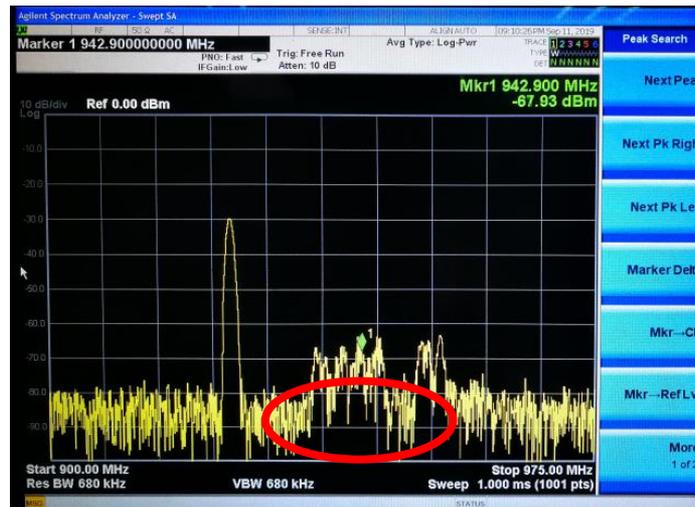
经反复验证，发现在手机工程测试模式进入摄像头预览状态下，GSM900的灵敏度恶化明显。怀疑与Camera干扰有关。用表面扫描法对摄像头区域进行噪声分布测量，发现在摄像头Sensor底板区域，存在较高的干扰噪声，频率为617.75MHz。经确认，此频率为Camera MIPI CLK信号的10倍频。但此频率不是GSM的工作频率。为进一步确认，抓取GSM900工作时的频率特性，发现在其边带范围有噪声信号。

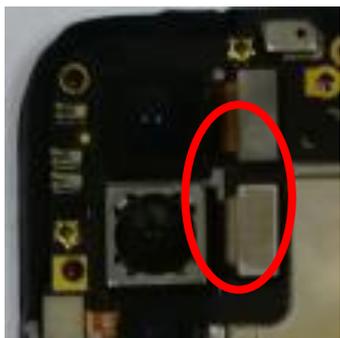
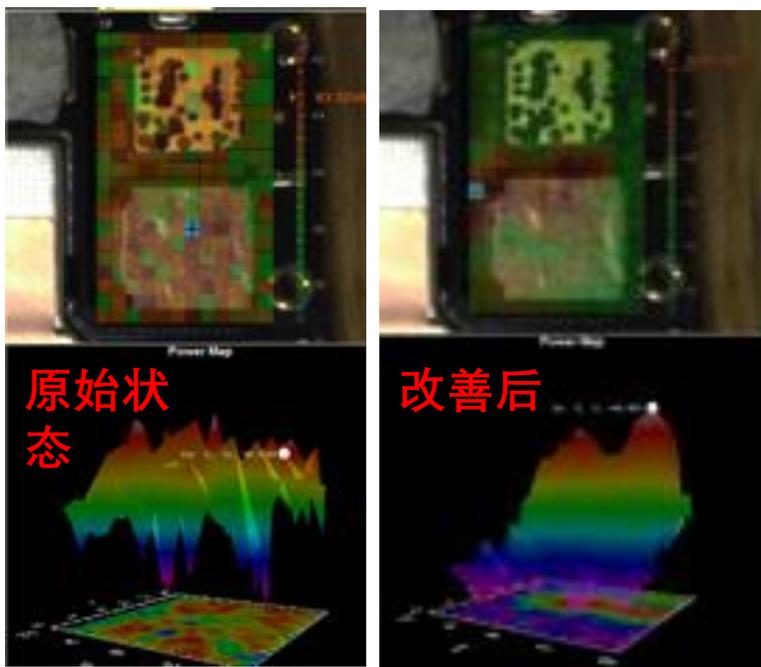
GSM900在942MHz信道处的底噪信号，为Camera MIPI CLK的15倍频。怀疑与Sensor MIPI时钟内部保护电路二极管的非线性调制有关，暂时无法更改Sensor，只能采用外部增加隔离度的方案。在摄像头 Sensor底板和FPC上用导电布屏蔽并接地处理，问题得到解决。

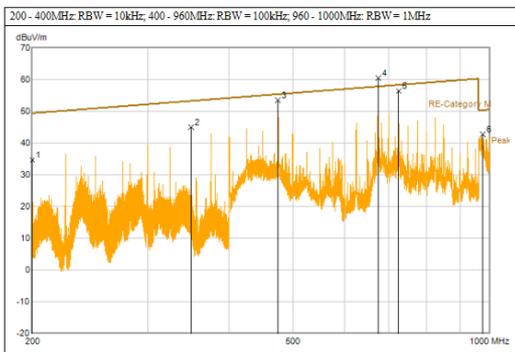
## RE

序号	频率 (MHz)	读值 (dBuV)	修正因子 (dB)	结果 (dBuV/m)	限值 (dBuV/m)	余量 (dB)	备注
1	200.004	54.69	-20.04	34.65	49.41	14.76	峰值
2	350	63.52	-18.53	44.99	53.29	8.3	峰值
3	475	69.38	-15.86	53.52	55.41	1.89	峰值
4	675.04	73.64	-13.05	60.59	57.85	-2.74	峰值
5	725	68.68	-12.29	56.39	58.34	1.95	峰值
6	974.4	51.5	-8.71	42.79	50.41	7.62	峰值

100MHz~1000MHz的整个频段范围内，存在梳齿状分布的噪声频点，其频率间隔为25MHz，基本推断应该是晶振频率的各次谐波。在晶振上做屏蔽完全无效果，找不到辐射源头。

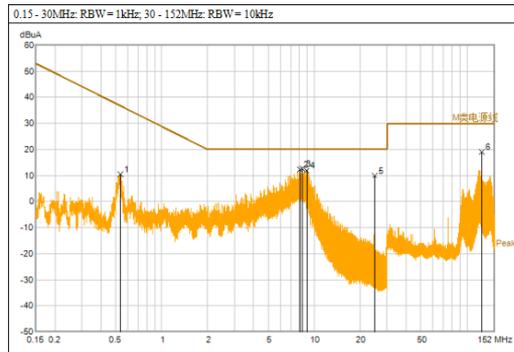
## CE

序号	频率 (MHz)	读值 (dBuA)	修正因子 (dB)	结果 (dBuA)	限值 (dBuA)	余量 (dB)	备注
1	0.536	-21.07	31.65	10.58	36.78	26.2	峰值
2	8.0328	-9.37	21.7	12.33	20	7.67	峰值
3	8.3356	-8.99	21.64	12.65	20	7.35	峰值
4	8.942	-9.6	21.52	11.92	20	8.08	峰值
5	25.0012	-9.94	19.87	9.93	20	10.07	峰值
6	125.008	0.08	18.88	18.96	30	11.04	峰值

0.15MHz~152MHz的整个频段范围内，也存在梳齿状分布的噪声频点，其频率间隔为25MHz，推断这些噪声频点与RE测试结果中的频点一样，应该是晶振频率的各次谐波。但在晶振输出信号加滤波无效。

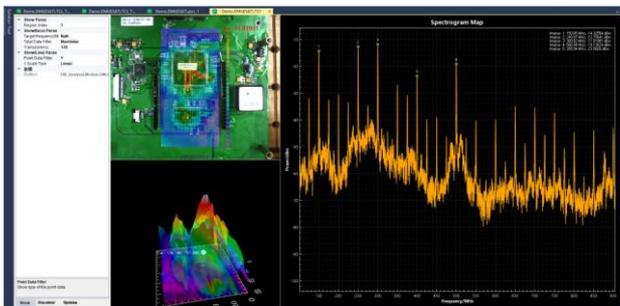
对测试样品整体扫描，分析噪声分布趋势。如下图，在主控芯片中心，向下和向右分别有一条比较明显的噪声分布带，噪声较高的频率点：125MHz、150MHz、300MHz等，都是25MHz的倍频，呈梳齿状分布，与远场RE测试结果完全对应。

对比近场结果与PCB走线，辐射分布趋势明显与某时钟走线吻合，推断是此段走线辐射导致，且从X和Y两个方向分析，X方向走线噪声超出Y方向10dB左右，怀疑X方向走线有问题。

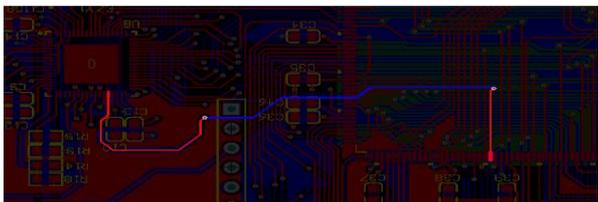
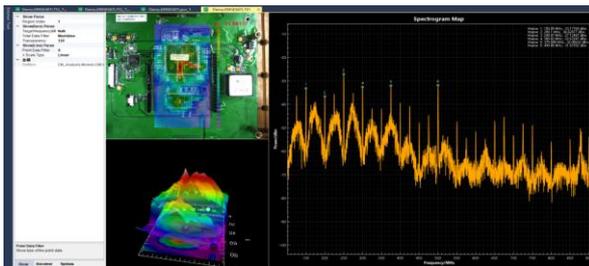
找到辐射源头后审视走线区域，发现时钟走线在此处没有保护地，应该是RE问题的根源，且在走线是经过1.2V电源的滤波电容下方，噪声也耦合到电源网络，应该是CE问题的根源。现场手工改板处理后，近场扫描结果改善15dB以上。

改板后到认证实验室再次测试，RE和CE均通过。

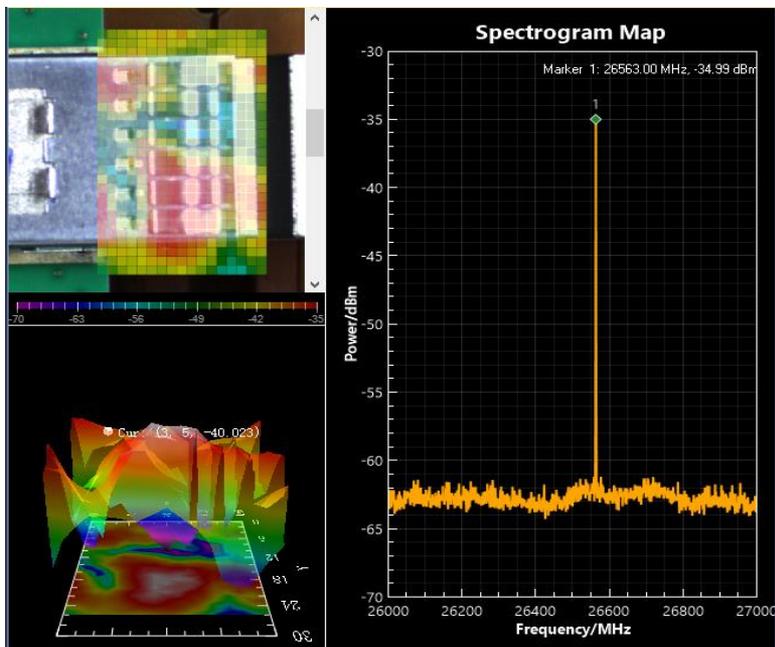
原始方案

某产品结构孔缝接触不良，高频辐射噪声泄露导致测试超标，实验室分析无法确定具体泄露位置。经可视化电磁辐射诊断分析系统测试验证，找到辐射位置，增加屏蔽材料对策，改善5dB。对策前后可视化分析结果如下图：

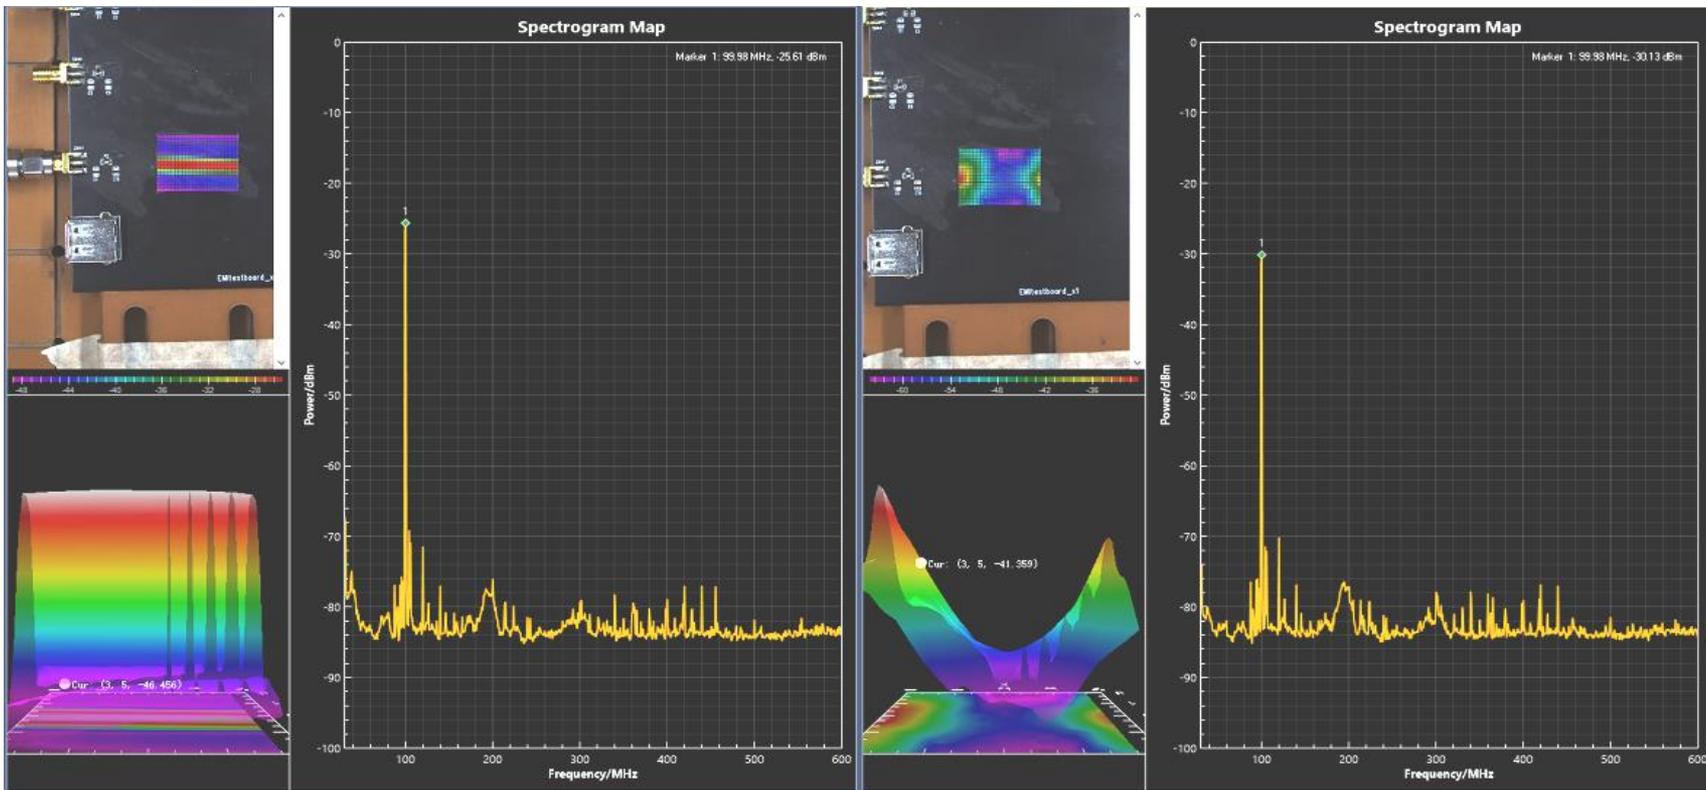
## 时钟信号走表层

## 时钟信号走内层 (L2)

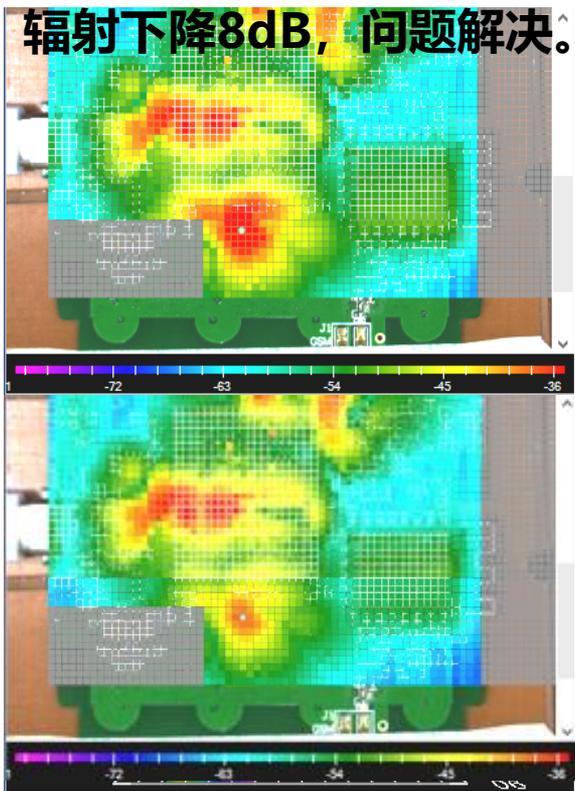
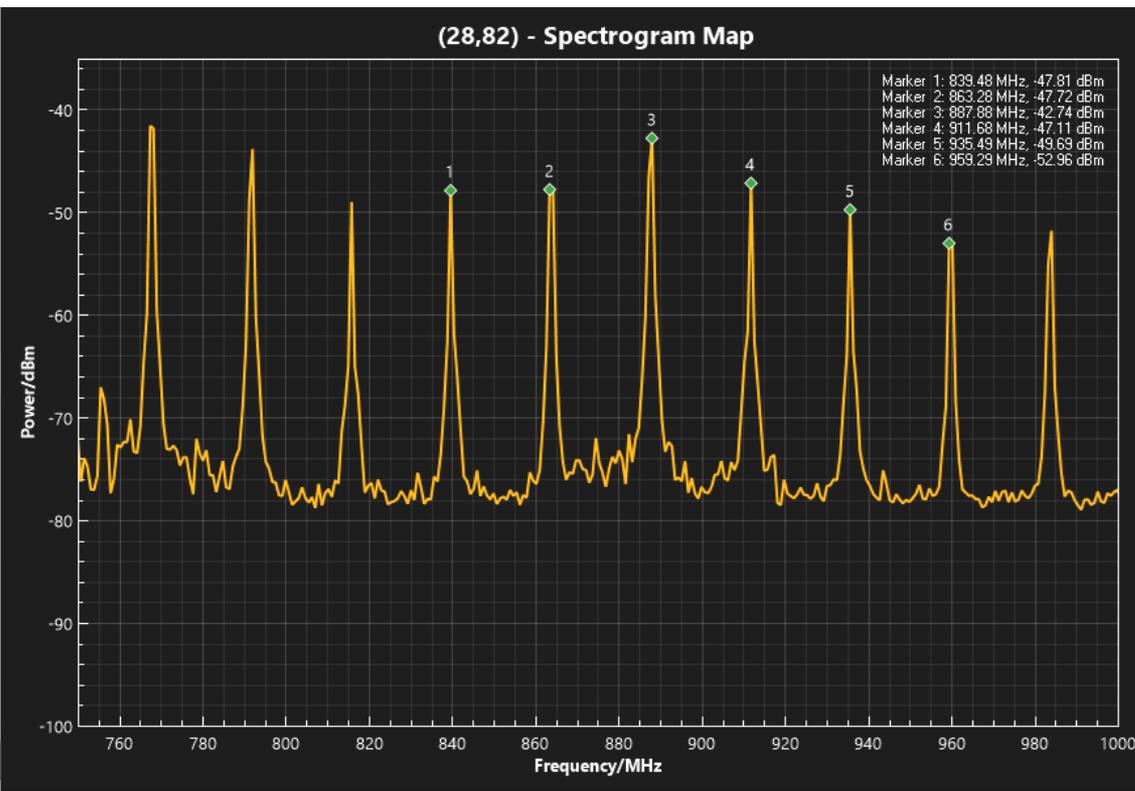
Camera时钟信号辐射干扰GSM，导致灵敏度问题，在源端增加滤波电路后，辐射下降8dB，问题解决。
